MEMORIA ANUAL 2023

Servicio de Seguimiento Hidrogeológico de Bailín, Sabiñánigo (Huesca)
Expediente 1404-4422-2019/18
Prórroga 1 de mayo 2023 a 7 septiembre 2024

Project number: 60694688
Referencia informe: 2024/106

10 junio 2024

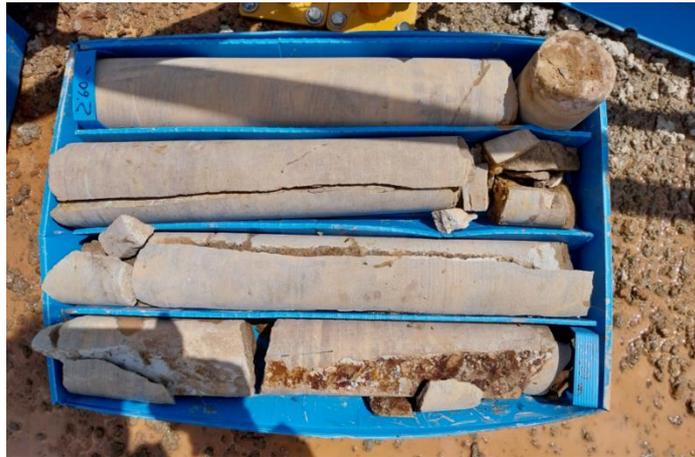
De (m)	A (m)	Litología
0,00	0,35	Hormigón y relleno de gravas (plataforma).
0,35	1,80	Conglomerado en matriz arenosa. Fracturas con rellenos arenosos y calcíticos.
1,80	5,00	Arenisca con microconglomerados y bioturbación. Fracturas verticales y subhorizontales con relleno de cemento y restos de DNAPL a 4,5 m.

Figura 17. Detalle de la fractura con DNAPL del sondeo BAL1 (2,2-5 m)

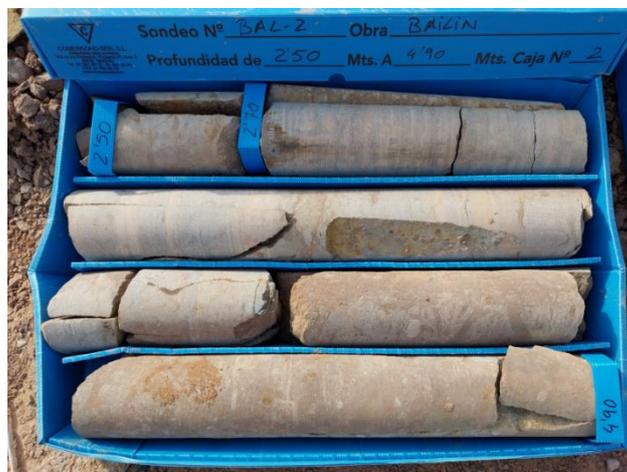
Figura 18. Abundancia de fracturas verticales en el sondeo BAL2 (2,5-4,9 m)

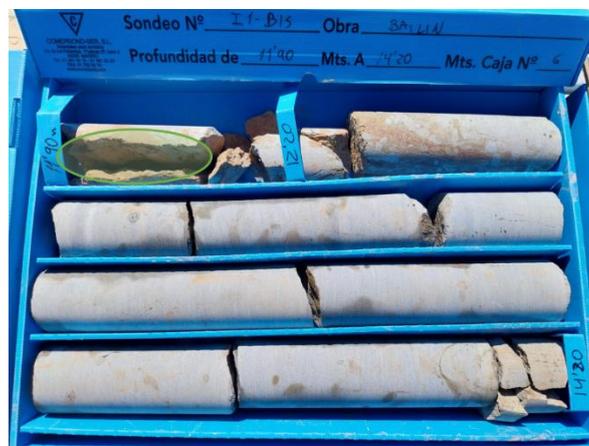
Figura 19. Detalle de la fractura con alta conexión en el sondeo I1S (11,9-12 m)

En este sondeo no se han detectado signos de afección en ningún tramo.

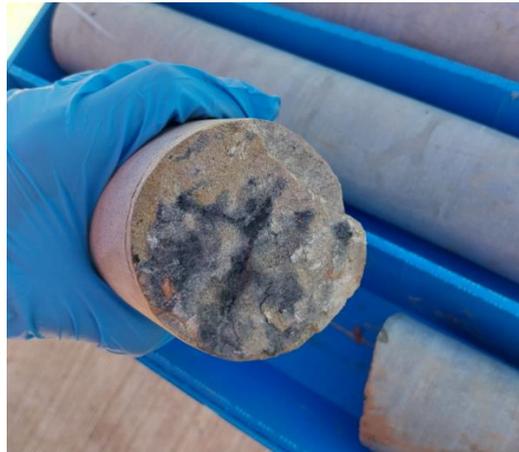
Figura 20. Detalle de la fractura con las manchas negras (30,1-32 m)

En este sondeo no se han detectado signos de afección en ningún tramo.

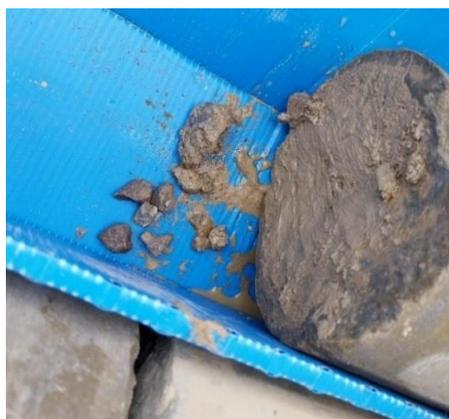
Figura 22. Detalle de la fractura en P225 con restos de DNAPL (25,6 m)

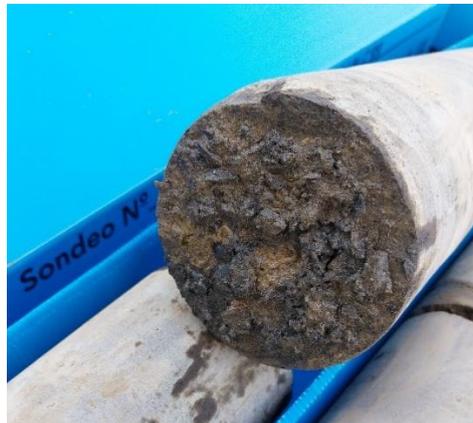
Figura 23. Detalle de la fractura en P227 con restos de DNAPL (22 m)

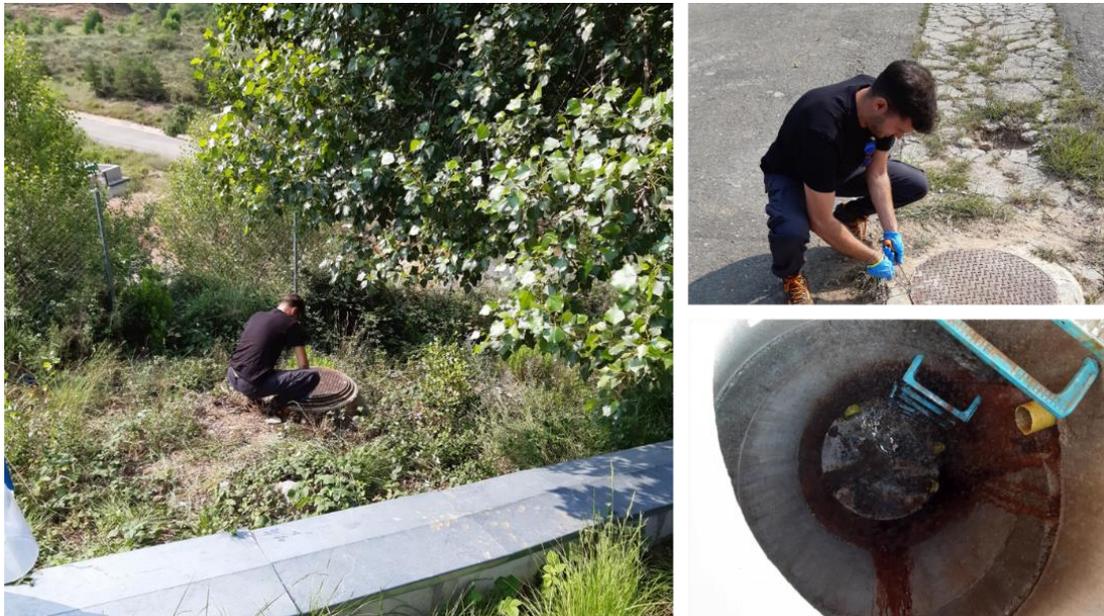
Esto es debido a la rotura en las tuberías 1 y 2, que conectan las tres arquetas, como pudo comprobarse grabando ambas tuberías con la cámara de video de los sondeos. Las roturas son consecuencia del crecimiento de raíces de los árboles colindantes.

Revisión y aforado del drenaje de la Zona 0

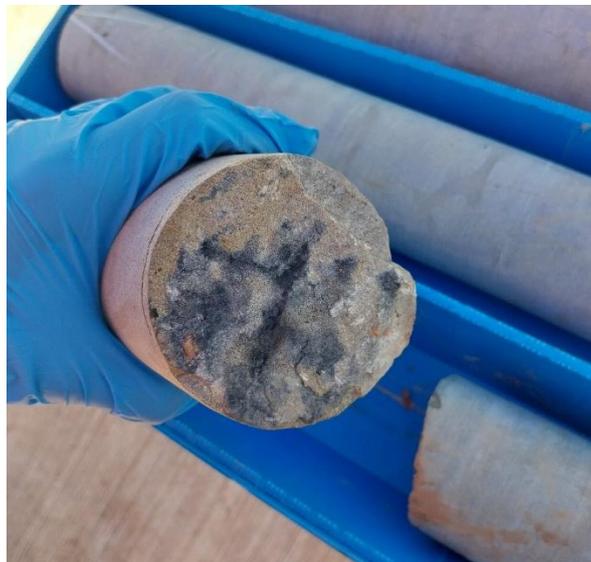
Detalle de las manchas negras en una fractura a 30 m.
