"SERVICIO DE DEPURACIÓN, ANÁLISIS Y GESTIÓN LABORATORIO, ASISTENCIA TÉCNICA A LA DIRECCIÓN FACULTATIVA Y SEGUIMIENTO PARA LOS ESPACIOS AFECTADOS POR LA CONTAMINACIÓN DE HCH (ANTIGUA FACTORIA DE INQUINOSA, VERTEDEROS DE BAILIN Y SARDAS), VIGILANCIA RÍO GÁLLEGO, COORDINACIÓN DE SEGURIDAD Y SALUD Y DE **ACTIVIDADES EMPRESARIALES. AÑO 2023-2025"**

PROVINCIA: HUESCA

3. INFORME FINAL TRABAJOS DE MANTENIMIENTO EN LOS ESPACIOS AFECTADOS POR LA CONTAMINACIÓN DE HCH, CELDA NUEVA, AGUAS SUBTERRÁNEAS Y TRABAJOS EN LAS INFRAESTRUCTURAS DE CONTROL Y SEGUIMIENTO.

ANUALIDAD 2024 1er SEMESTRE

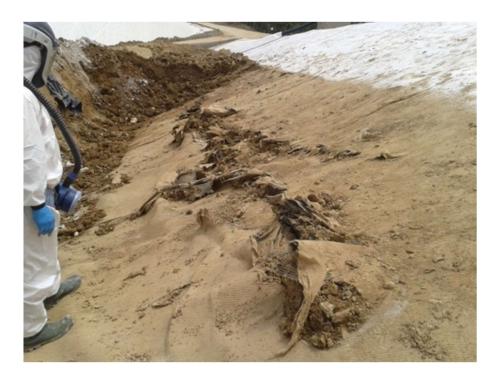
Es conveniente recordar en este punto, el incidente ocurrido en junio del 2014 durante la realización de los trabajos de extendido de residuos procedentes del antiguo vertedero de HCH en la nueva celda de seguridad, donde se produjo una rotura en la lámina de impermeabilización del nuevo vaso, afectando a la totalidad del paquete de impermeabilización en unos 25 metros. La rotura se situaba en el dique Sur, en la parte alta del talud interior, a unos 7,00 m de la berma perimetral y su configuración era sensiblemente horizontal. Se trataba de una rotura longitudinal, relativamente limpia y sin desgarros significativos.

Dicha rotura produjo una entrada de agua contaminada que entró dentro de los paquetes de impermeabilización, y generó el acúmulo de agua contaminada de forma permanente en el nivel de goteo entre las barreras de impermeabilización.

Foto. Rotura paquete de impermeabilización, año 2014.

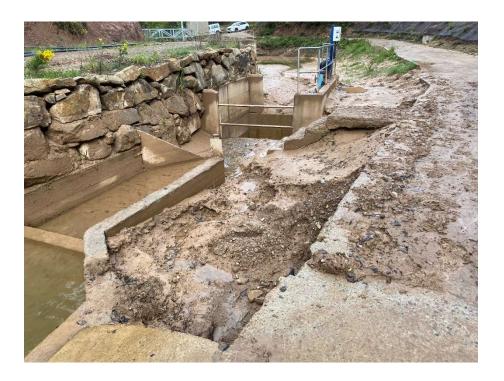
El incremento de arrastres y la modificación de la entrada de las escorrentías hacen que este elemento se colmate con facilidad y a su vez la captación que alimenta a la depuradora 2 y que se sitúa a continuación. La colmatación de este elemento impide el correcto funcionamiento y mantenimiento de la depuradora, llegando a tener que parar por imposibilidad de bombear aguas por quedar completamente colmatado el pozo de bombeo.

Foto. Estado desarenador y pozo de captación 06/05/2024.

En el perímetro del desarenador y del pozo de captación se han realizado labores de mantenimiento con el objetivo de disminuir la entrada de arrastres. La actuación consistió en: limpieza de barro y lodos de la zona a hormigonar, saneo y relleno mediante bolo, colocación de geotextil superior, ejecución de anclaje a hormigones existente y armado con mallazo, encofrado y hormigonado y, ejecución de murete.
