**“SERVICIO DE DEPURACIÓN, ANÁLISIS Y GESTIÓN DEL  
LABORATORIO, ASISTENCIA TÉCNICA A LA DIRECCIÓN  
FACULTATIVA Y SEGUIMIENTO PARA LOS ESPACIOS AFECTADOS  
POR LA CONTAMINACIÓN DE HCH (ANTIGUA FACTORIA DE  
INQUINOSA, VERTEDEROS DE BAILIN Y SARDAS), VIGILANCIA RÍO  
GÁLLEGO, COORDINACIÓN DE SEGURIDAD Y SALUD Y DE  
ACTIVIDADES EMPRESARIALES. AÑO 2020-2022”**

TERMINO MUNICIPAL: **SABIÑÁNIGO**

**INFORME FINAL DE TRABAJOS DE MANTENIMIENTO EN LOS ESPACIOS  
AFECTADOS POR LA CONTAMINACIÓN DE HCH, CELDA NUEVA, AGUAS  
SUBTERRÁNEAS Y TRABAJOS EN LAS INFRAESTRUCTURAS DE CONTROL Y  
SEGUIMIENTO.**

**ANUALIDAD 2021**

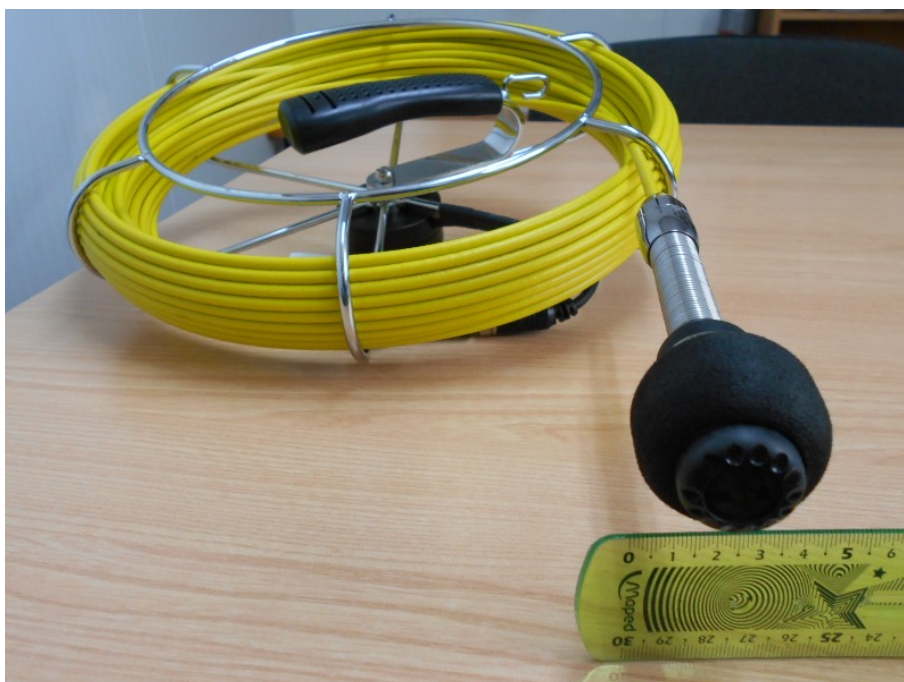
**Foto.** Videocámara utilizada en la inspección de los pozos de goteo.

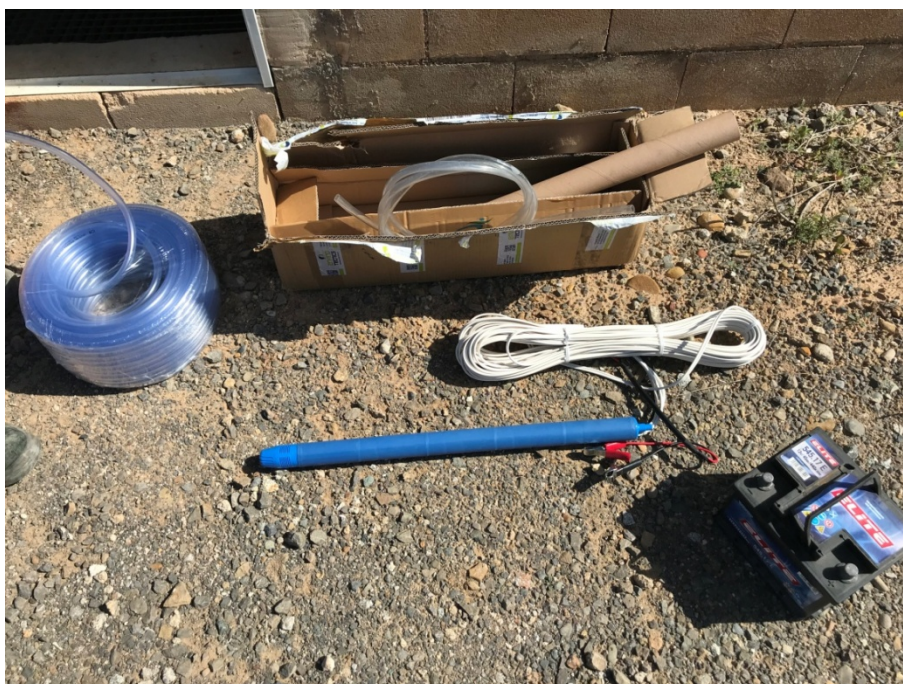
Los bombeos en los pozos de goteo se prolongaron hasta mayo del 2021 fecha en la que se volvieron a introducir los dispositivos de medición en continuo, quedando de nuevo los tres pozos de goteo con sondas puestas y en funcionamiento, y habiendo extraído toda el agua posible de su interior.

**Foto.** Trabajos de inspección y bombeo en pozo de control de fugas.

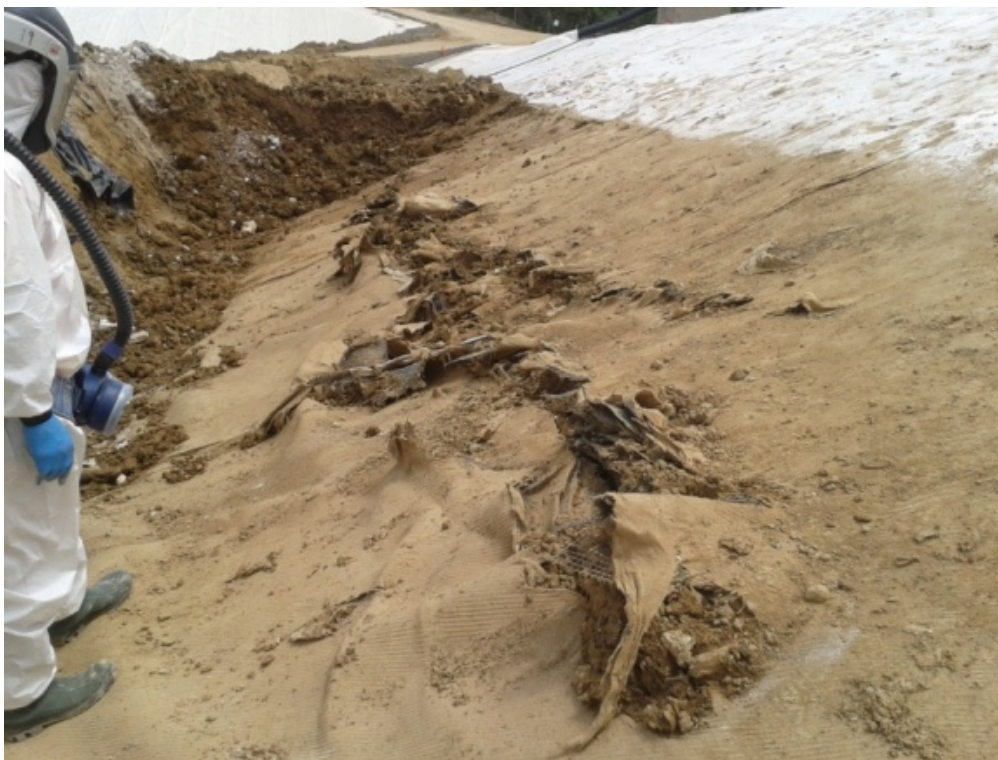
Es conveniente recordar en este punto, el incidente ocurrido en junio del 2014 durante la realización de los trabajos de extendido de residuos procedentes del antiguo vertedero de HCH en la nueva celda de seguridad, donde se produjo una rotura en la lámina de impermeabilización del nuevo vaso, afectando a la totalidad del paquete de impermeabilización en unos 25 metros. La rotura se situaba en el Dique Sur, en la parte alta del talud interior, a unos 7,00 m de la berma perimetral y su configuración era sensiblemente horizontal. Se trataba de una rotura longitudinal, relativamente limpia y sin desgarros significativos.

Dicha rotura produjo una entrada de agua contaminada que entró dentro de los paquetes de impermeabilización, y generó el acúmulo de agua contaminada de forma permanente en el nivel de goteo entre las barreras de impermeabilización.

**Figura.** Rotura paquete de impermeabilización, año 2014.

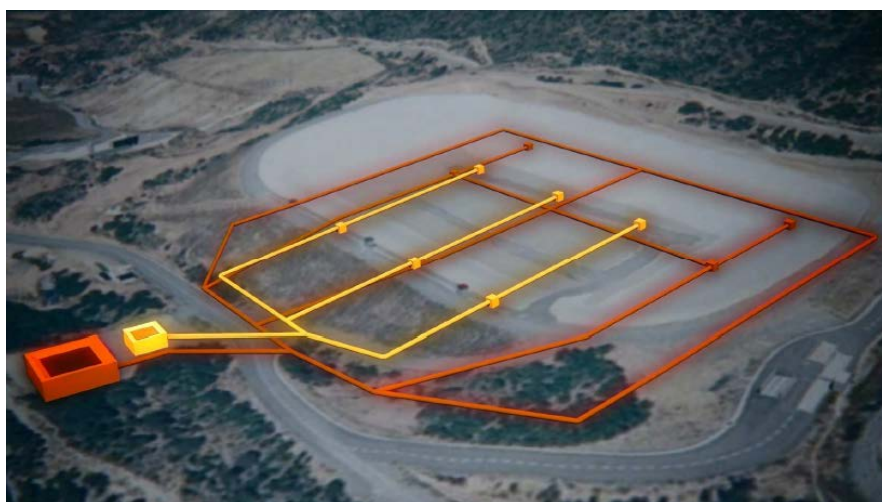
Situadas en la zona sur del dique de cierre de la nueva celda, éstas recogen el agua proveniente de las escorrentías superficiales y las aguas subsuperficiales y profundas circulantes bajo la cota de fondo del vaso.

**Figura.** Esquema drenaje subsuperficial y profundo nueva celda que se recoge en las balsas de control.

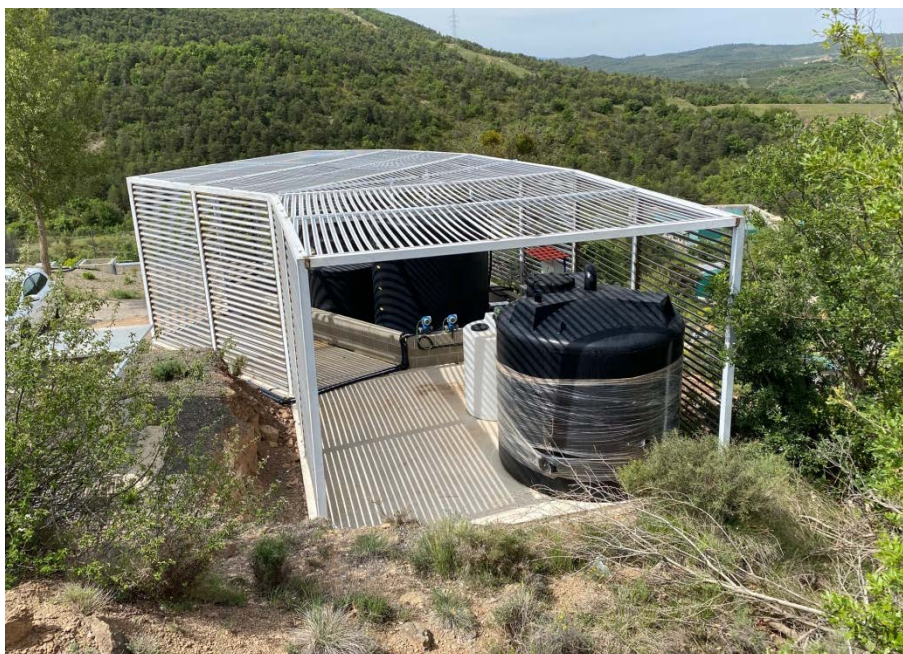
**Foto.** Pérgola bioclimática superior.

- Mejora de la estructura metálica de las pérgolas bioclimáticas en Bailín.

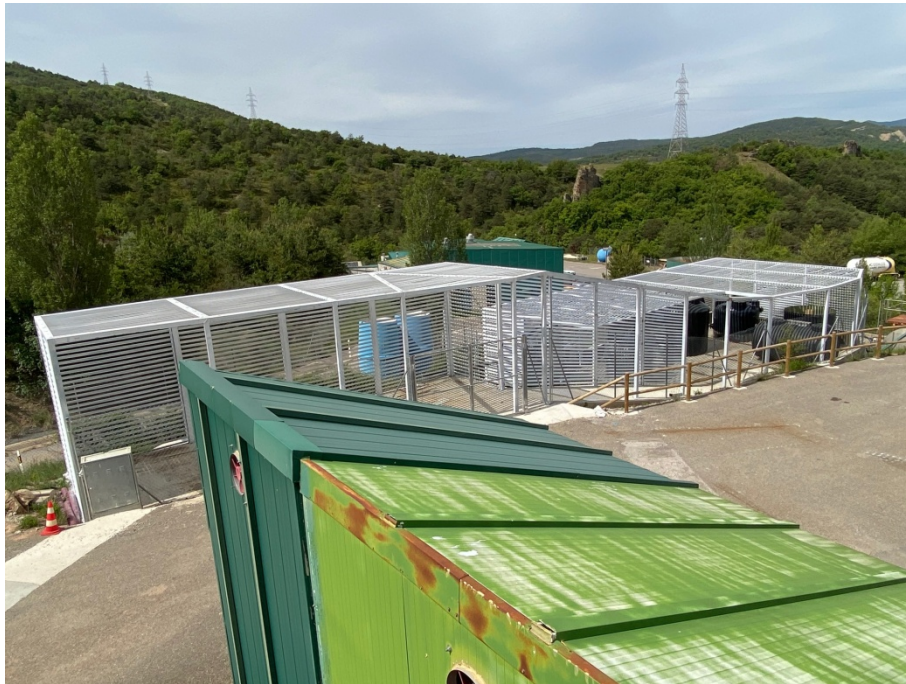
**Foto.** Pérgola bioclimática inferior.

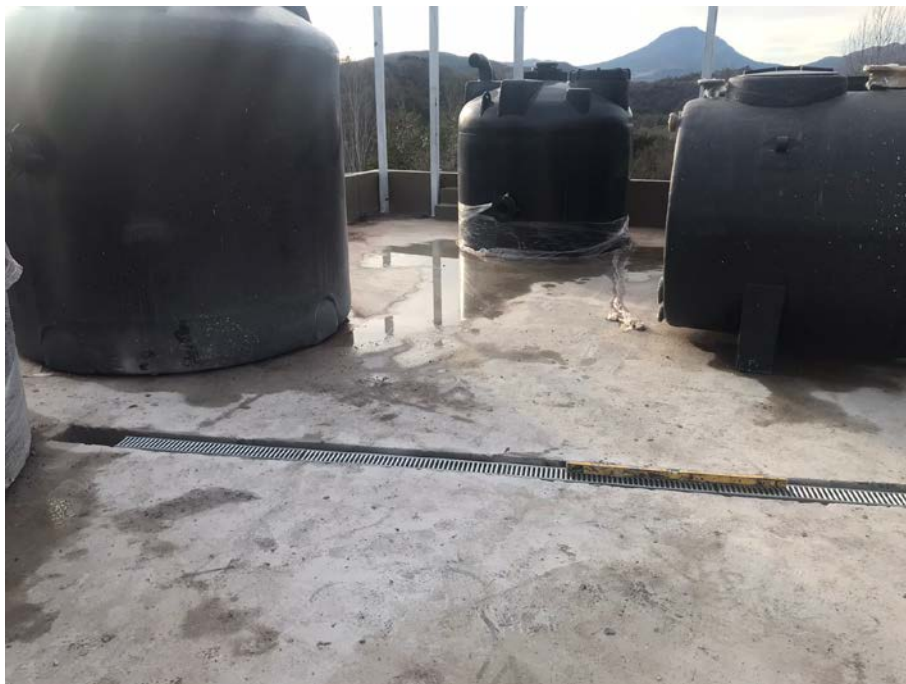
**Foto.** Canaleta de drenaje plataforma inferior LIFE.

- Drenaje y desagüe plataforma inferior LIFE en Bailín.

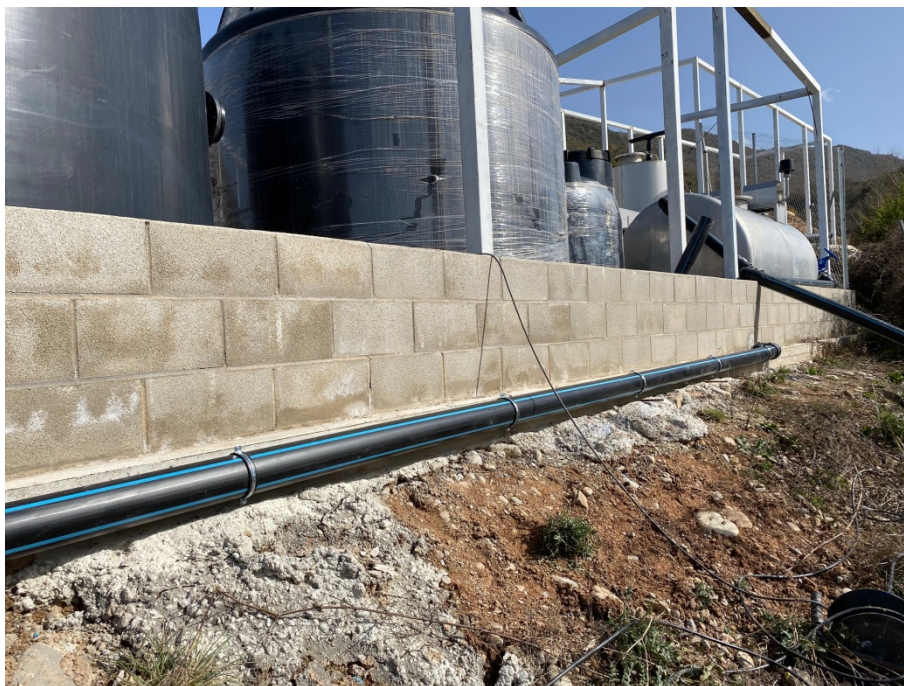
**Foto.** Desagüe plataforma inferior LIFE.

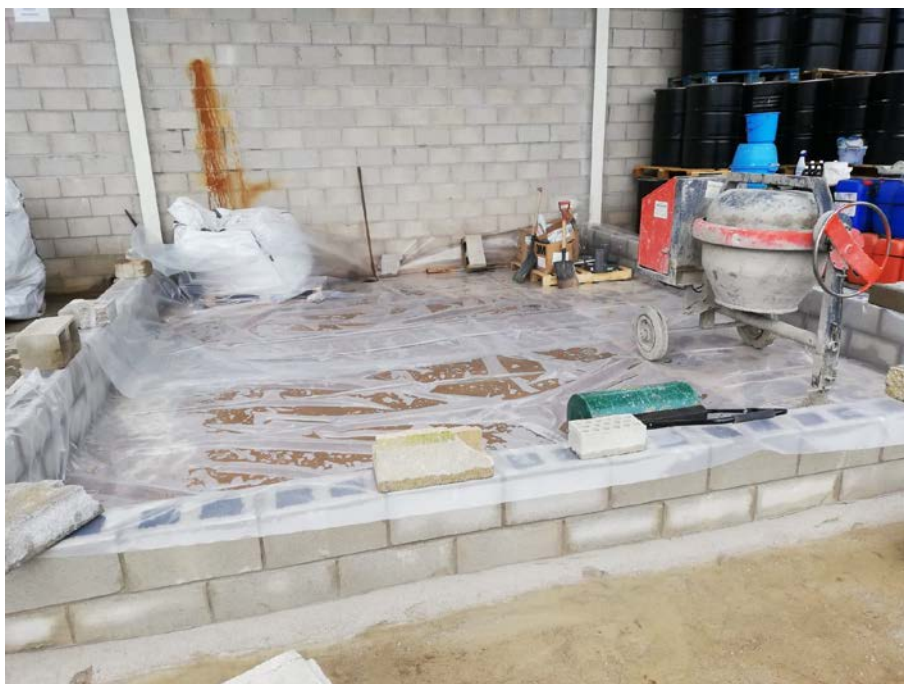
**Foto.** Cubeto de bloque en planta de transferencia de Bailín.

- Construcción de cubeto de bloque en la parte superior de la planta de transferencia de Bailín.

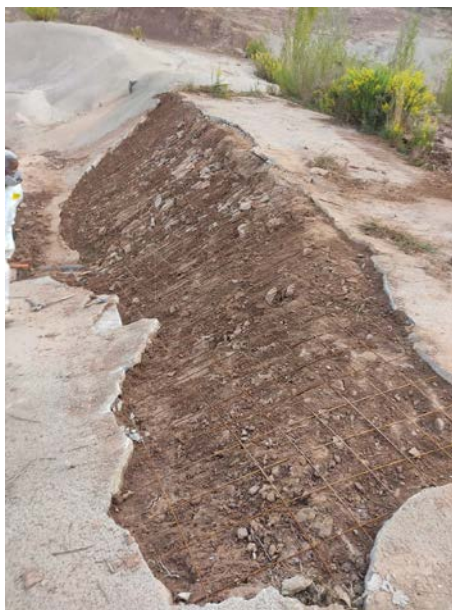
**Foto.** Reparación dique balsas gunitadas.

- Reparación dique balsas gunitadas en la celda vieja del vertedero de Bailín.

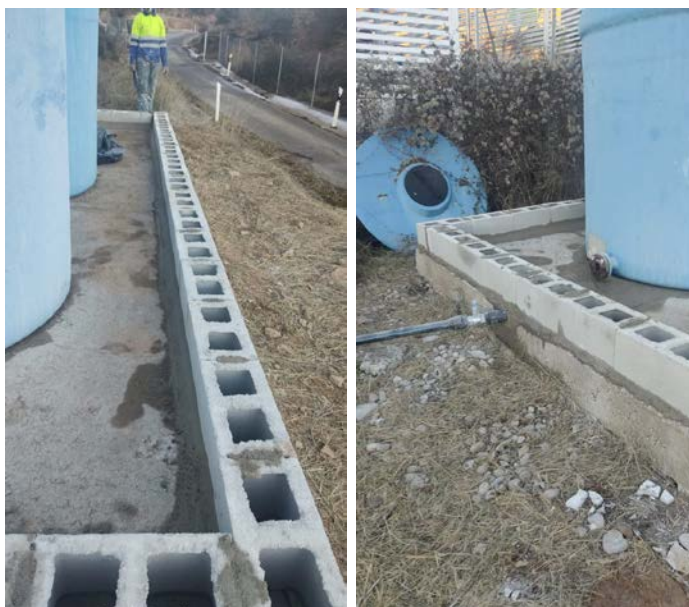
**Foto.** Cubeto perimetral depósitos con carbón activo.

- Construcción de cubeto de bloque perimetral previo a la gestión de depósitos con carbono activo saturado en las instalaciones de Bailín.

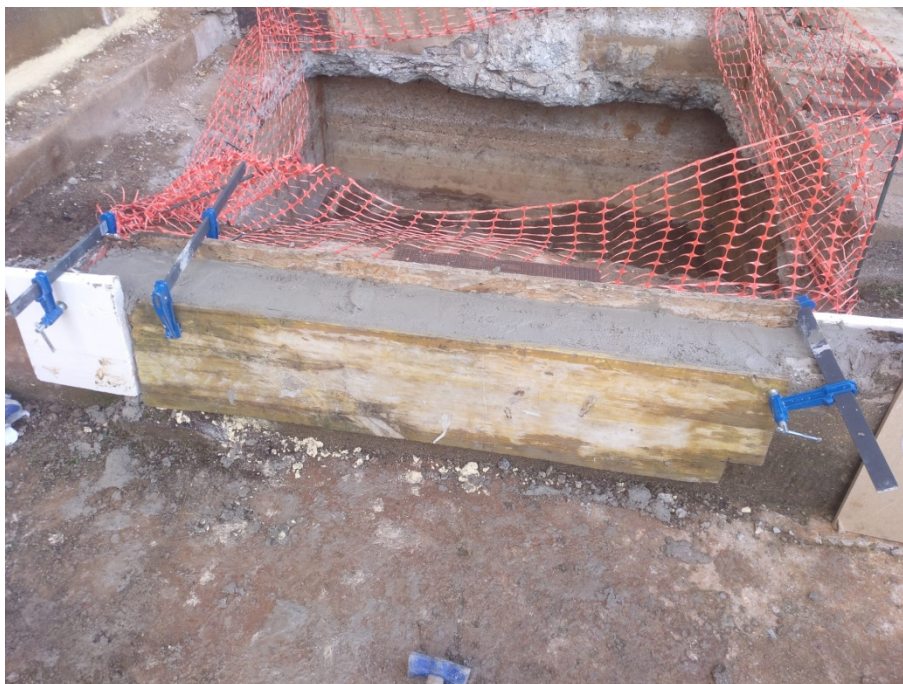
**Foto.** Reparación muro perimetral depósito enterrado en Inquinosa.

- Reparación de muro en Inquinosa.

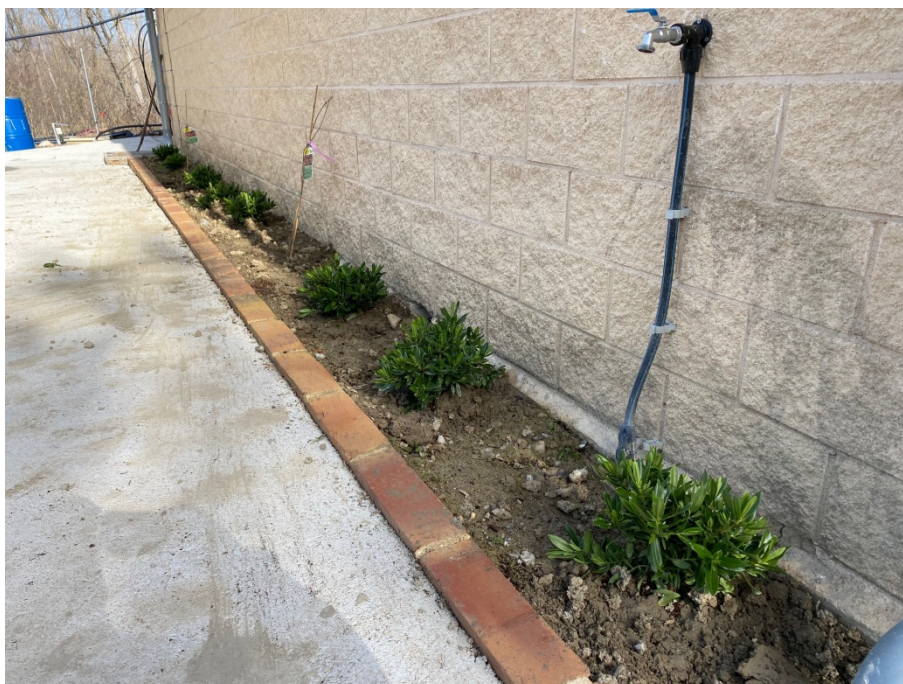
**Foto.** Ajardinamiento depuradora de Sardas.

- Suministro e instalación de sistema de riego y plantas en la depuradora de Sardas.
