### Memoria Anual 2021

Servicio de Seguimiento Hidrogeológico de Sardas, 2020-2022

Exp.: 1404-4422-2019/19

Código: A-513009-475

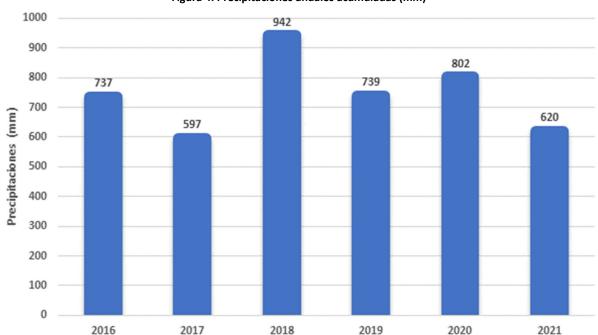
Figura 4. Precipitaciones anuales acumuladas (mm)

aprecia que el año 2021 ha sido el segundo año menos lluvioso desde el inicio del registro de la estación meteorológica, sólo superado por el año 2017.

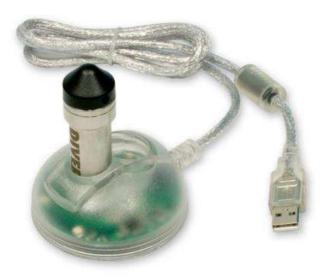
Figura 5. Sonda de presión electrónica sobre la base de descarga de datos USB.

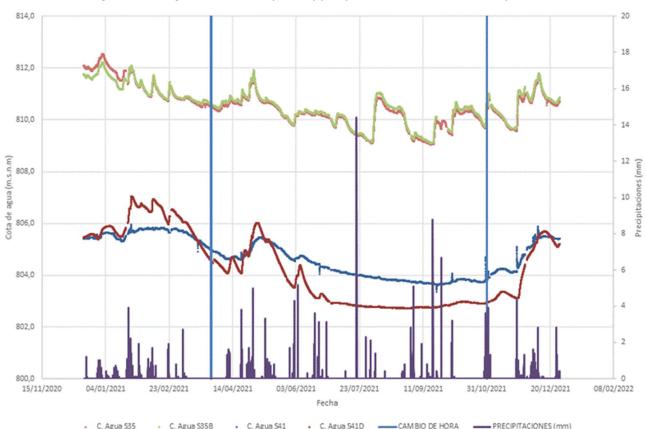
- Puntos en zona sur entradas: Grupos S41's. Los piezómetros S41 (FAD) y S41D (glacis), presentan una tendencia similar a los puntos S35 y S35B, aunque S41 responde a las precipitaciones de manera atenuada. Dentro de esta zona para profundizar en el conocimiento de la misma, se han creado los puntos S41E y F.

Figura 6. Cotas agua en sensores de presión y precipitaciones Zona 1. Perimetrales parta alta

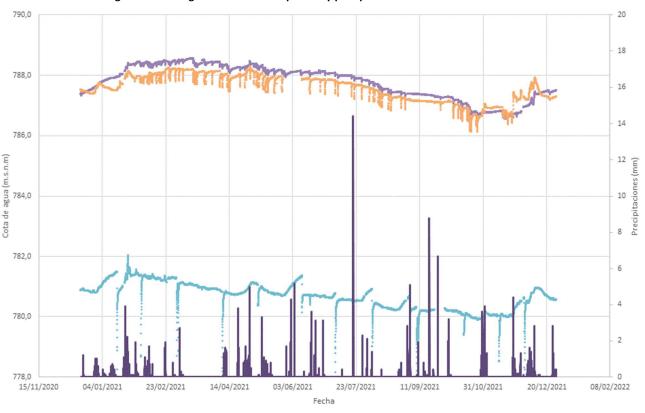
- Por último, existen algunos puntos PS4 (sin testificación conocida) y S31 que parece quedar con un nivel "colgado" que no presentan interés dentro de esta valoración.

Figura 7. Cotas agua en sensores de presión y precipitaciones Zona 2. Vaso de vertido

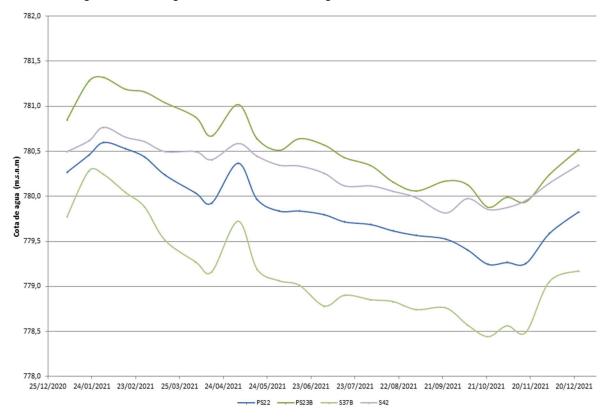
• Margen derecho (junto recinto vallado): Esto es, PS22, PS23, PS23B, S37B, S40, S40B, S42 y SO3 (inclinado). Salvo los puntos S40's que, equipados en roca se encuentran condicionados por la recarga de la misma, los cuatro puntos situados en la parte frontal junto a la carretera presentan tendencias similares con el nivel situado aproximadamente en el contacto entre los rellenos del talud (y/o vaso de vertido) y el sustrato rocoso. Quedando más bajo el punto S37B, coincidente con el desagüe original del vertedero, y el más elevado PS23B, en la esquina N.

Figura 8. Cotas de agua en datos manuales en margen derecha de la carretera N-330. Año 2021

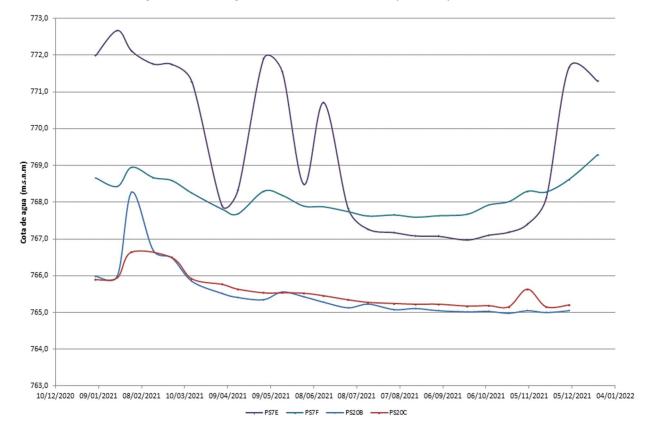
Algo similar a los rellenos ocurre en el nivel de limos de la parcela al pie, dentro de esta zona se incluyen varios pares de puntos (PS7E-F y PS20B-C) siendo los valores más altos en aquellos con el filtro más somero en el grupo PS7's y variable en el par PS20's. Existen una red de 4 puntos (SEL's) ejecutados en 2021 y destinados a la futura ejecución de ensayos de electrorremediación, cuyos niveles, por la poca cantidad de datos disponibles, no pueden aún ser valorados. Por último, los puntos restantes PS5E, PS7C y PS19C no muestran datos de interés dentro de esta valoración.

Figura 9. Cotas de agua en datos manuales en limos parcela al pie. Año 2021.

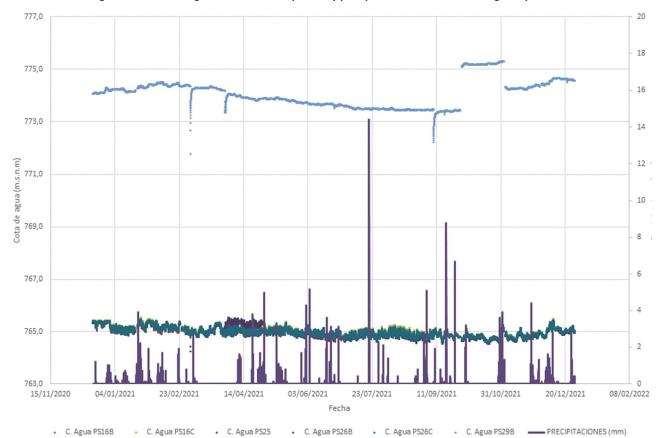
- Aquellos instalados en roca conectados al nivel del embalse, en este caso se repiten las oscilaciones observadas en el apartado 6, quedando los puntos equipados estrictamente en gravas por encima de sus pares en margas en cota absoluta, de manera general)
- Aquellos no conectados con el embalse que reflejan las subidas y bajadas de nivel en función de las precipitaciones y la zona donde estén ubicados.

Figura 11. Cotas de agua en sensores de presión y precipitaciones en Zona 8. Margas al pie. 2021

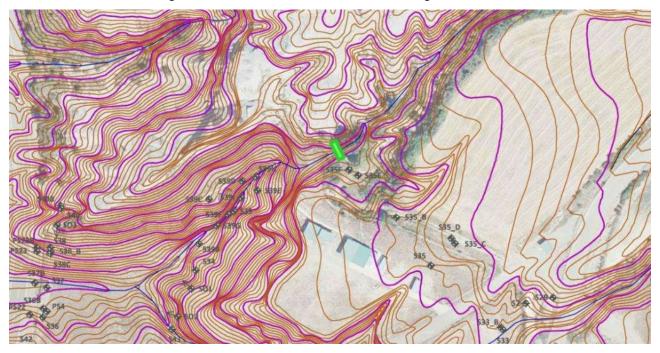
Figura 16. Ubicación del dren de cabecera sobre cartografía de 1956.

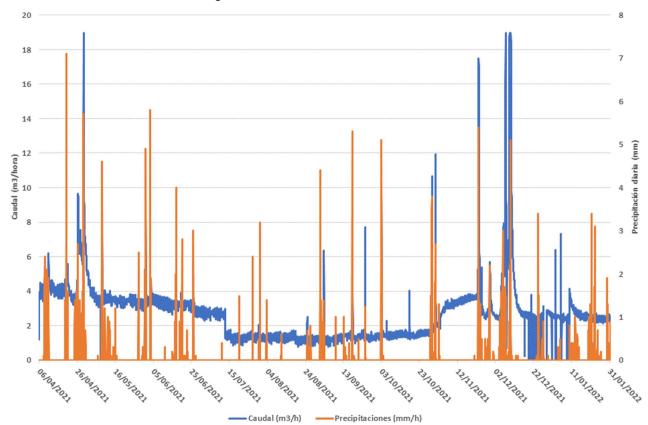
En la Figura 18 se presenta un gráfico con los resultados obtenidos:

Figura 18. Caudales del aforador Parshall 2021.

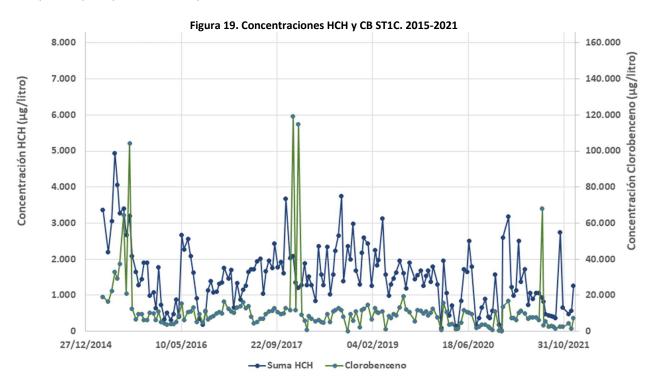
A continuación, se muestra de manera gráfica los resultados obtenidos para suma de HCH y clorobenceno en dicho punto, para proceder a su posterior valoración.

Los resultados promedio de HCH de 2021 (1.100  $\mu$ g/l), pese a ser ligeramente superiores al año anterior (2020, 900  $\mu$ g/l), se encuentran por debajo de la media de concentraciones de la serie histórica (superior a los 1.500  $\mu$ g/l).

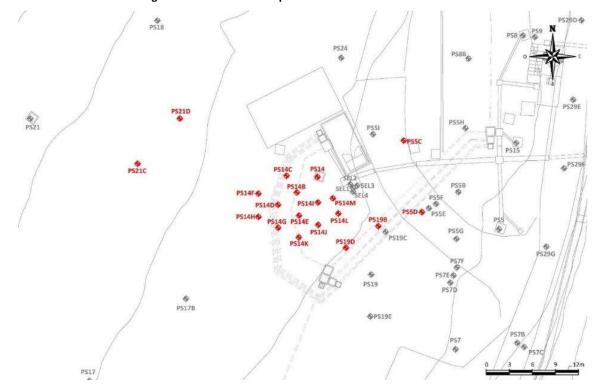
Figura 21. Ubicación de los piezómetros monitorizados en SEAR.

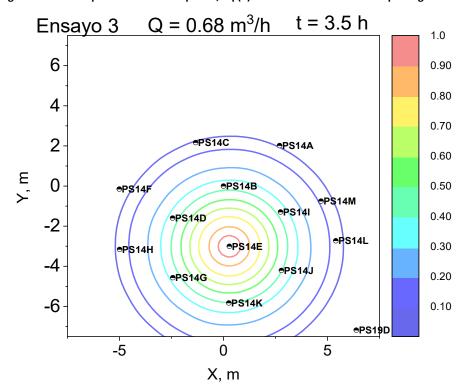
IMPROQUIMA entre otros trabajos, ha modelizado las inyecciones realizando predicciones de la progresión de las concentraciones de surfactante y en su caso trazador en los diversos eventos de inyección. Para más detalle en el Anejo 1 se presenta el informe completo de IMPROQUIMA.

Figura 22. Perfiles predichos en UCM para F, eq (1) en el Evento 3 altura de capa de gravas 1 m

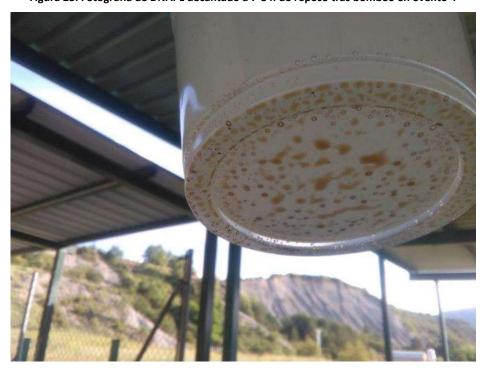
• En el evento de octubre de 2021 las concentraciones de surfactante en las muestras extraídas (16 horas tras el final de la inyección de surfactante) presentan una concentración de COCs baja, y también es baja la concentración de surfactante, confirmando de nuevo el efecto de la adsorción/absorción del surfactante en la fase densa libre o adsorbida y en el suelo del aluvial.

Figura 23. Fotografía de DNAPL decantado a 7-8 h de reposo tras bombeo en evento 4

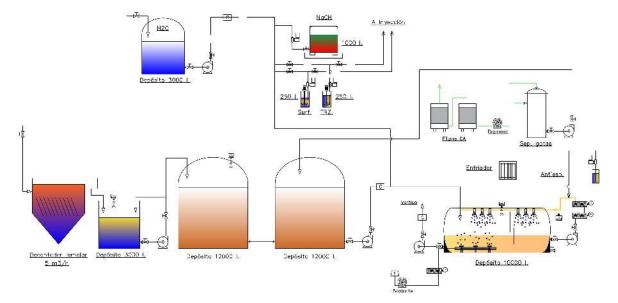
Figura 24. Esquema de la planta de tratamiento mediante hidrólisis alcalina (línea 1)

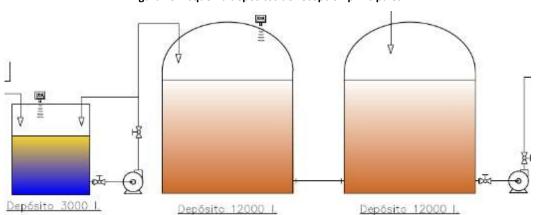
- 2 depósitos de recepción de 12 m3.
- 1 tanque postdecantador de 3 m3
- 1 tanque de agua potable de 3 m3
- 1 depósito IBC de 1 m3 para dosificación de sosa con cubeto de retención
- 2 depósitos de 250 l para mezcla y dosificación de surfactantes, trazadores u oxidantes

Figura 25. Esquema depósitos de recepción principales.

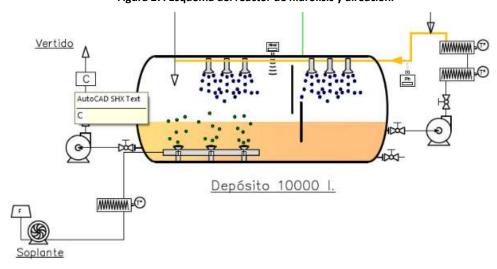
• 1 depósito de PEAD compartimentado de 10 m³ horizontal para hidrólisis con sistemas de aireación y de rotura de espumas. La compartimentación permitirá el paso de las espumas para facilitar su rotura.

El reactor irá equipado con dos resistencias eléctricas para calentar el agua. El sistema de calefacción de agua recirculará el fluido a través del sistema de rotura de espumas.

Figura 27. Esquema del reactor de hidrólisis y aireación.

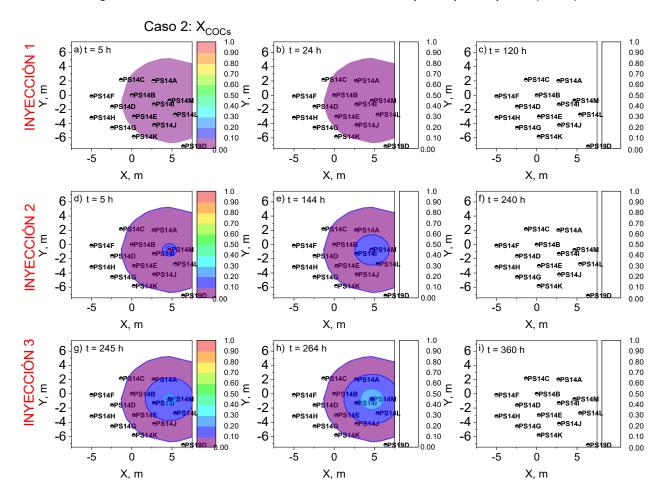
Figura 31. Conversión COCs suelo en caso 2 en tres eventos de inyección y dist. inyección (PS14M)

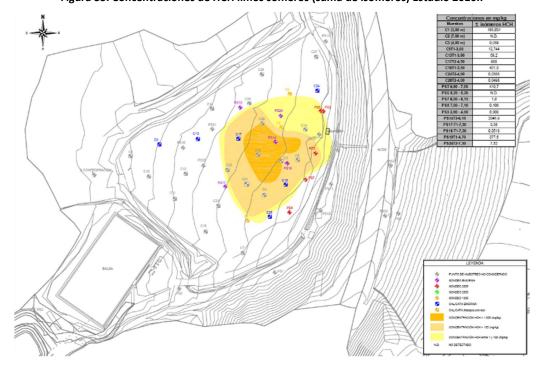
Figura 33. Concentraciones de HCH limos someros (suma de isómeros) Estudio 2010..

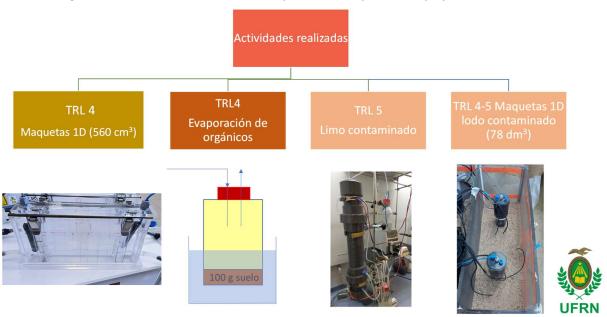
Figura 34. Actuaciones realizadas durante el primer año de ejecución del proyecto "electro".

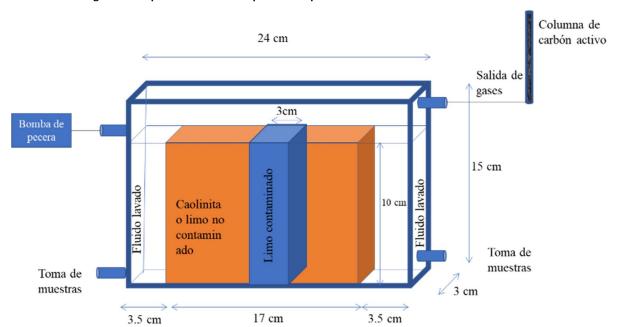
Los ensayos se llevan a cabo en maquetas cerradas en condiciones controladas, con el fin de determinar en unas condiciones más puras los valores los coeficientes de difusión y velocidades de arrastre. Las maquetas empleadas consisten en una caja de metacrilato completamente hermética, divididas en 3 compartimentos. Los compartimentos de los extremos corresponden con los pozos de electrolito, donde se albergan los electrodos, ánodo y cátodo, y el fluido de lavado. En la parte central de la maqueta se coloca el suelo y en el centro de esta se introduce la porción de los compuestos de interés acordados. Además, esta maqueta consta de un sistema de extracción y captación de los gases generados en el proceso de remediación electrocinética. Los gases son conducidos hacia una columna de carbón activo mediante la introducción de aire en forma de pulsos por el extremo opuesto con una frecuencia determinada.

Figura 35. Esquema instalación experimental para el estudio de movilidad de contaminantes

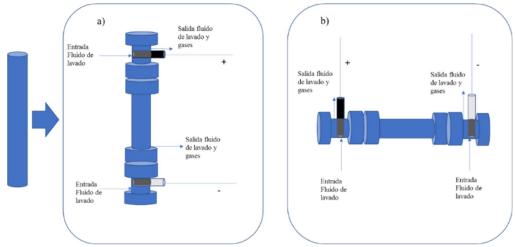
Figura 36. Dispositivo experimental para ensayos electrorrem. disposición a) vertical; b) horizontal

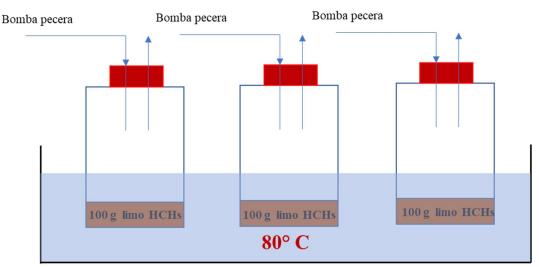
**Objetivo 3:** evaluar la importancia que puede tener la volatilización de contaminantes cuando se opera a elevadas temperaturas, para lo que se evalúa en condiciones de temperatura controladas la velocidad de volatilización de los distintos contaminantes contenidos en el suelo real. En la Figura 37 se esquematiza la instalación empleada, consistente en un baño termostatizado, en el que se introducen recipientes cerrados que contienen el suelo. En la tapa se realiza una abertura para la entrada de un caudal de aire conocido, y una tubuladura de salida por donde salen los gases que se recogen en lecho de carbón activado (estos se recogían en hexano y acetato). Los compuestos volatilizados se miden en la fase gas antes y a la salida del lecho. Al finalizar el ensayo también se determina la cantidad de compuesto retenido en el lecho de adsorción. Para los estudios se han utilizado muestras reales de limo contaminado por lo que el TRL de esta actuación es de 5.

Figura 37. Esquema de la instalación empleada para el estudio de volatilización.

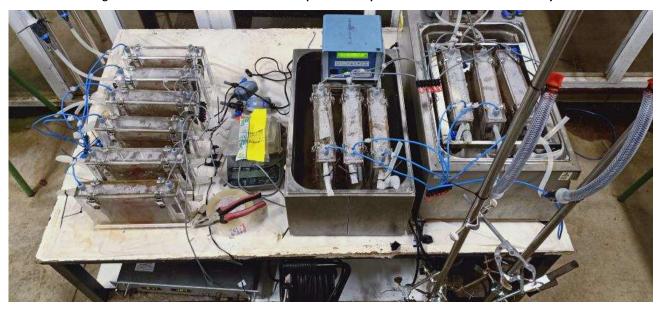
diferencias entre los ensayos llevados a cabo a temperatura ambiente y a 50°C, mientras que en los primeros existe más dispersión en cuanto a los valores de difusividad efectiva, en los segundos parecen todas las especies moverse con los mismos valores de dispersión. En el caso de la velocidad efectiva, considerando con signo negativo el movimiento hacia el ánodo y positivo el movimiento hacia el cátodo, se observa como en el experimento de alta temperatura todos compuestos son arrastrados hacía la zona catódica, mientras que a temperatura ambiente las moléculas más pequeñas se mueven ligeramente hacia el cátodo y las grandes hacia el ánodo. Por tanto, parece que la temperatura también tendría influencia en estos dos parámetros.

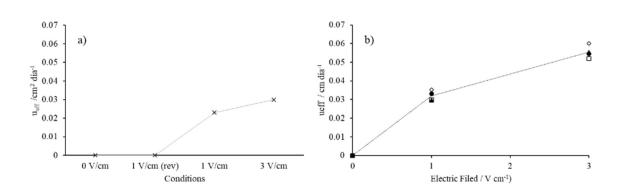
En ambas estrategias de posicionamiento de electrodos la velocidad efectiva aumenta con el campo eléctrico aplicado. En el caso del ensayo en el que se revierte el campo eléctrico la velocidad efectiva de arrastre de los contaminantes es 0, ya que el movimiento de los compuestos se ve compensado con el cambio de polaridad (agitación del sistema). Los valores de u<sub>eff</sub> y D<sub>eff</sub> son muy bajos e indican que el transporte de los contaminantes es lento. Esto explica las bajas concentraciones de HCH contenidas en los pozos electrolíticos, al igual que ocurría con las maquetas más pequeñas.

Figura 43. Velocidad efectiva a) maquetas electrodos pozo electrolito; b) electrodos clavados suelo  $\bullet$   $\gamma$ -HCH;  $\diamondsuit$   $\epsilon$ -HCH;  $\square$   $\alpha$ -HCH  $\gamma$   $\blacktriangle$   $\delta$ -HCH.

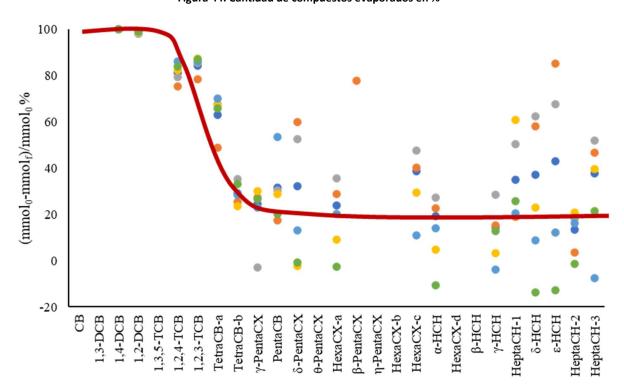
Además, si se representa el % de compuesto evaporado como se muestra en la Figura 44, queda de manifiesto la teoría descrita anteriormente, los compuestos con 1, 2 o 3 cloros presentan una evaporación próxima al 100%, mientras que según aumenta el número de cloros está va disminuyendo. Cabe destacar que, aunque la tasa de volatilización en los compuestos con mayor número de cloros es menor, sigue siendo importante de un 20% de media. Esto deja clara la evidencia previa que la evaporación de los compuestos juega un papel importante en los procesos de remediación electrocinética de suelos contaminados con HCHs.

Figura 44. Cantidad de compuestos evaporados en %

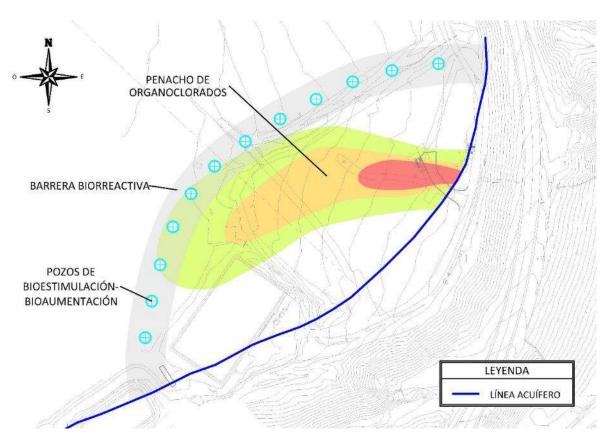
El objetivo final consiste en evaluar la viabilidad de generar una barrera biológica en el acuífero que evite la migración de la fase disuelta hacia el receptor sensible, el embalse de Sabiñánigo. Esta barrera biorreactiva permitiría un tratamiento de las aguas subterráneas sin la necesidad de la inyección de compuestos químicos como surfactantes u oxidantes que, a medio o largo plazo, suponen una gran inversión, tanto en reactivos como en mano de obra y equipos.

Figura 46. Esquema conceptual de barrera reactiva en planta.

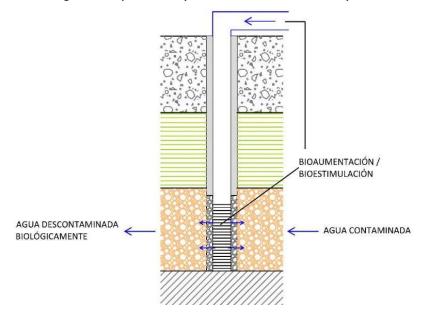
La barrera biorreactiva estaría conformada por pozos a través de los cuales se podrían generar las condiciones adecuadas en el acuífero para llevar a cabo un tratamiento biológico. Con los estudios e investigaciones planteados, se pretende alcanzar un diseño final de tratamiento biológico a través de pozos, en los cuales mediante la inyección de bioestimulantes, consorcios bacterianos o bien con la instalación de "biorreactores" en los propios pozos se generarán las condiciones adecuadas para el biotratamiento.

Figura 47. Esquema conceptual de barrera biorreactiva en perfil

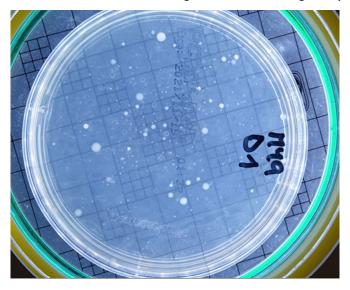
Figura 48. Crecimiento de colonias en medio genérico. Muestra de agua del pozo PS5E

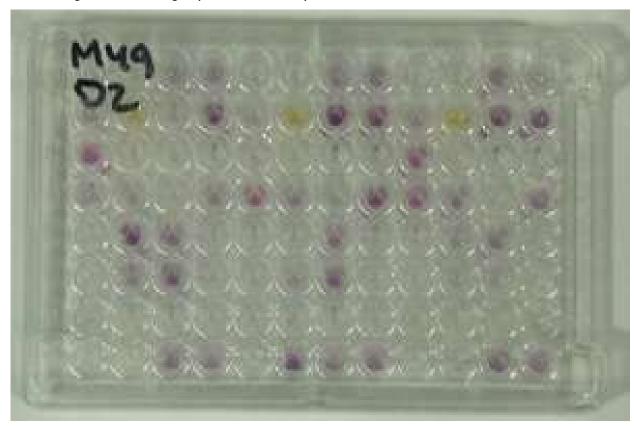
Figura 50. Placa Biolog Ecoplate de muestra del pozo PSSE. El color violeta indica actividad metabólica

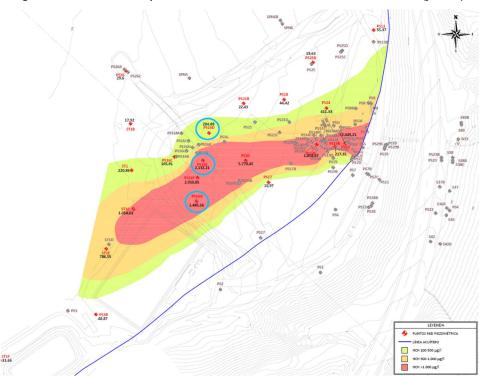
Figura 52. Ubicación de los pozos de estudio. Isoconcentraciones de suma de HCH (jun. 21).

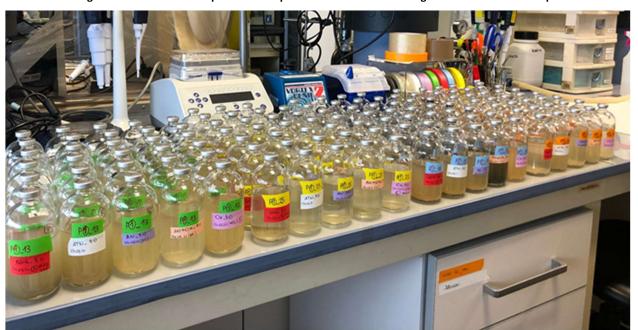
El día 4/3/2021 se prepararon los microcosmos en botellas de vidrio estériles con un volumen de 100 mL de agua subterránea.

Figura 53. Microcosmos experimentales para cada tratamiento con agua subterránea de los 3 pozos

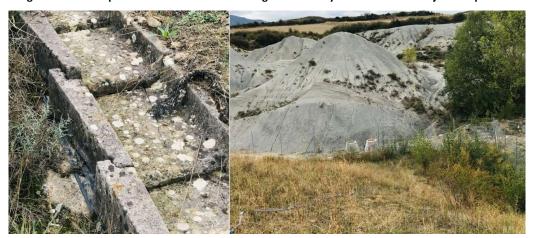
Entre otros análisis y comprobaciones sobre el terreno (ver fotografías siguientes) se ha comprobado mediante una prueba de flujo realizada por EMGRISA que confirma que el flujo subsuperficial procedente de la precipitación en este sector del vertedero fluye por debajo de las cunetas perimetrales y por tanto no es evacuado por las cunetas.

Figura 59. Cuneta perimetral en escalera sobre viga zona S35E y S35F. Prueba de flujo subsuperficial

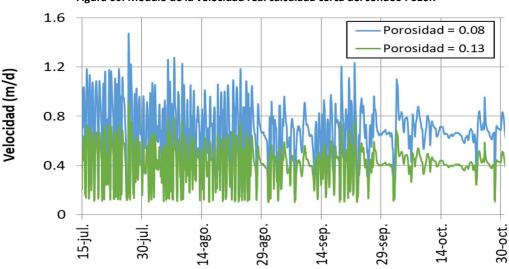
Dentro de esta actividad y para ayudar en la planificación de los ensayos de trazadores, se han calculado con el modelo 2D en planta de flujo en las gravas del aluvial las velocidades en el entorno de los sondeos de la serie PS16 para valores de la porosidad de las gravas iguales a 0.08 y 0.13. Se comprueba que el flujo tiene, en la mayor parte del periodo de cálculo, dirección este — oeste. Sin embargo, cuando el nivel del embalse aumenta, la dirección del flujo cambia. El módulo de la velocidad real oscila entre 0.2 y 1.2 m/d Figura 60.

Figura 60. Módulo de la velocidad real calculada cerca del sondeo PS16K

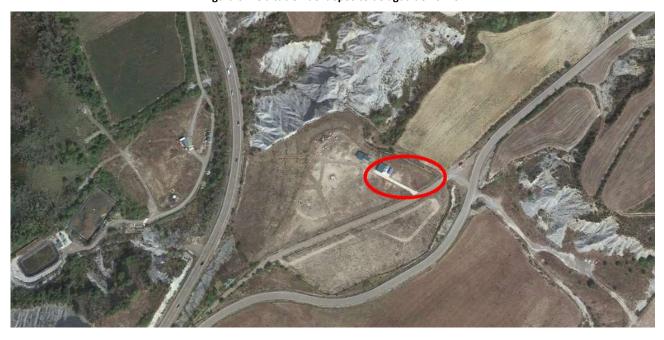
El depósito de agua e instalaciones accesorias se ubica en la parte alta del emplazamiento, sobre el propio vaso de vertido, junto a las instalaciones de bombeo y los almacenes, como se indica a continuación en la Figura 61.

Figura 61. Ubicación del depósito de agua de 10 m3

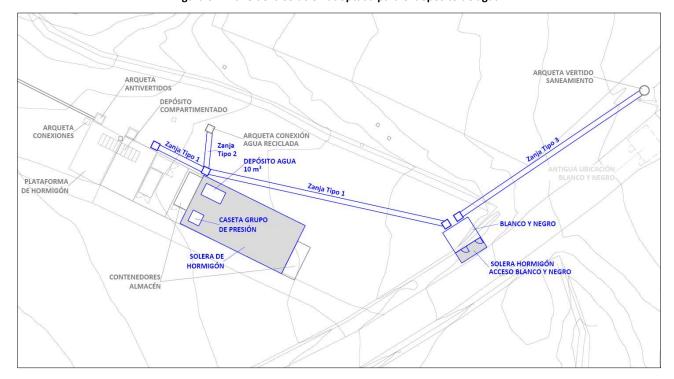
Para el suministro de agua de la parte alta del vertedero así como para el sistema de cloración se ha instalado un grupo de presión en una caseta de 2,5 x 2,5 m de fábrica construida al efecto. El suministro de agua a las parcelas al pie del vertedero y a la depuradora será por gravedad directamente desde el depósito de 10 m³, ya que la diferencia de cota es de unos 40 m.

Figura 62. Plano de la solución adoptada para el depósito de agua

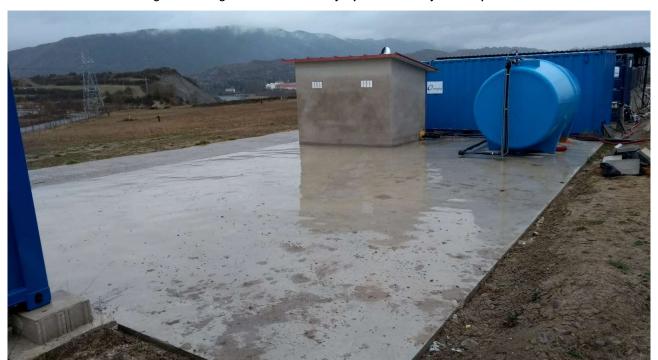
Las conducciones han sido enterradas en zanjas de acuerdo con la Figura 63.

Figura 63. Fotografía de detalle de zanjas y conducciones junta a depósito

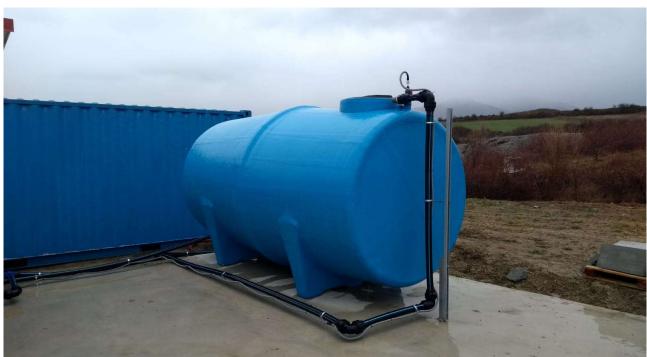
- Capacidad: 10 m³ (2120 mm de diámetro y 3620 mm de longitud
- Material: Poliéster Reforzado de Fibra de Vidrio (PRFV) con protección UV
- Boca de acceso: diam. 410 mm
- Entrada/aireación: rosca 2" superior y salida inferior DN50.
- Otros: Con flotador 2" con boya plana.

Figura 64. Fotografía del depósito de PRFV 10 m³.

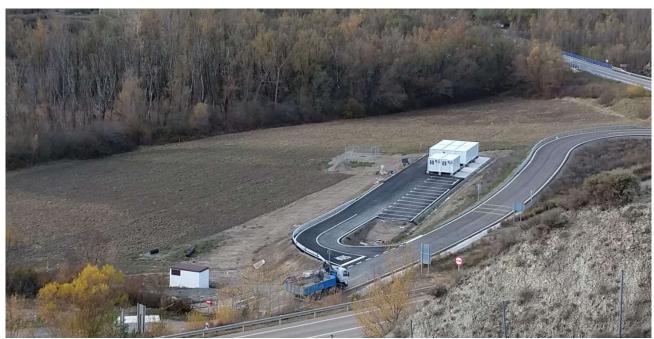
La solución que se ha adoptado para la ejecución de la partida del "Módulo Blanco y Negro en pie de vertedero" es su instalación la parcela del antiguo campo de cultivo que recientemente ha sido expropiada por el Gobierno de Aragón y al pie del nuevo acceso construido, tal y como se aprecia en la siguiente fotografía.

Figura 67. Fotografía de perspectiva general nuevo de acceso, aparcamiento y oficinas y B/N

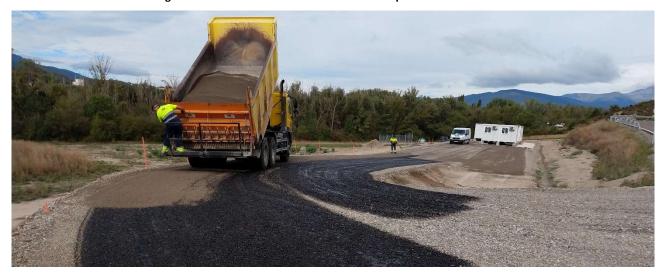
La explanación y plataforma del vial de acceso se ensanchará en el último tramo para albergar 10 plazas de aparcamiento en batería para el personal del Servicio y visitas. Hay dos plazas adicionales interiores al vallado que rodea el conjunto.

Figura 68. Obra de construcción de acceso al emplazamiento de Sardas

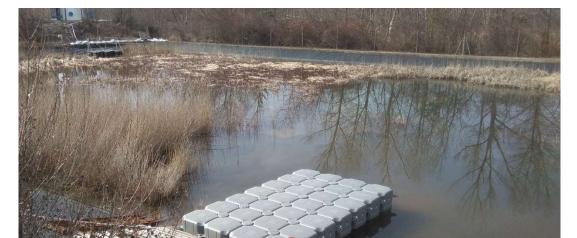
Figura 69. Pantalán flotante instalado en la vieja balsa de lixiviados
