MEMORIA ANUAL 2024

Servicio de Seguimiento Hidrogeológico de Bailín, Sabiñánigo (Huesca). Años
2024-2026

Expediente AGM_DGCC_2023_MY8

Número proyecto: 60737204
Nº registro informe: 2025/041

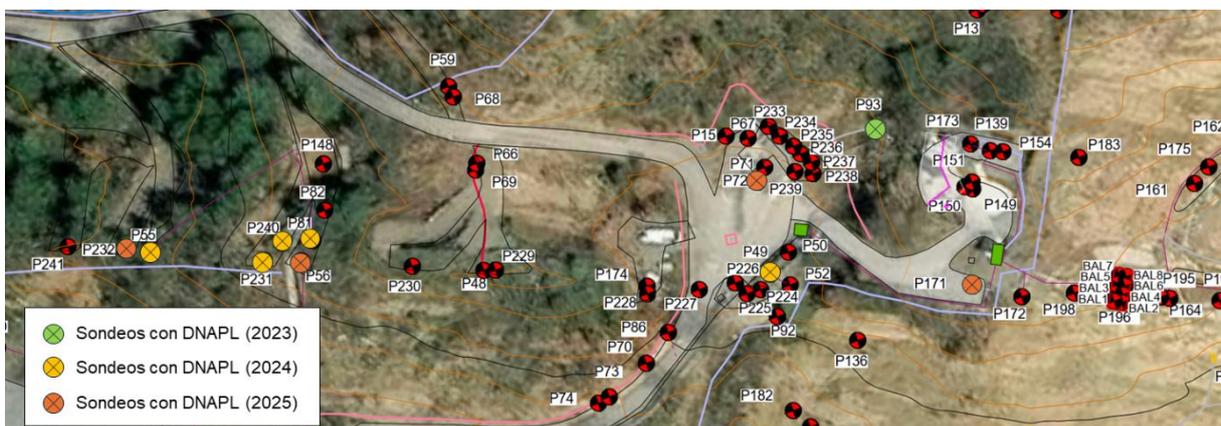
Figura 1. Distribución de la presencia de DNAPL acumulado en sondeos en los últimos años

Sin embargo, tras más de una década de operaciones de bombeo intensivos, en la que se ha ido ampliando y optimizando la red de extracción, la tasa de acumulación de DNAPL en los sondeos ha ido disminuyendo paulatinamente. De este modo, actualmente el DNAPL se encuentra prácticamente en fase residual en las fracturas, y las tasas de extracción han disminuido considerablemente en los pocos sondeos que actualmente son productivos.

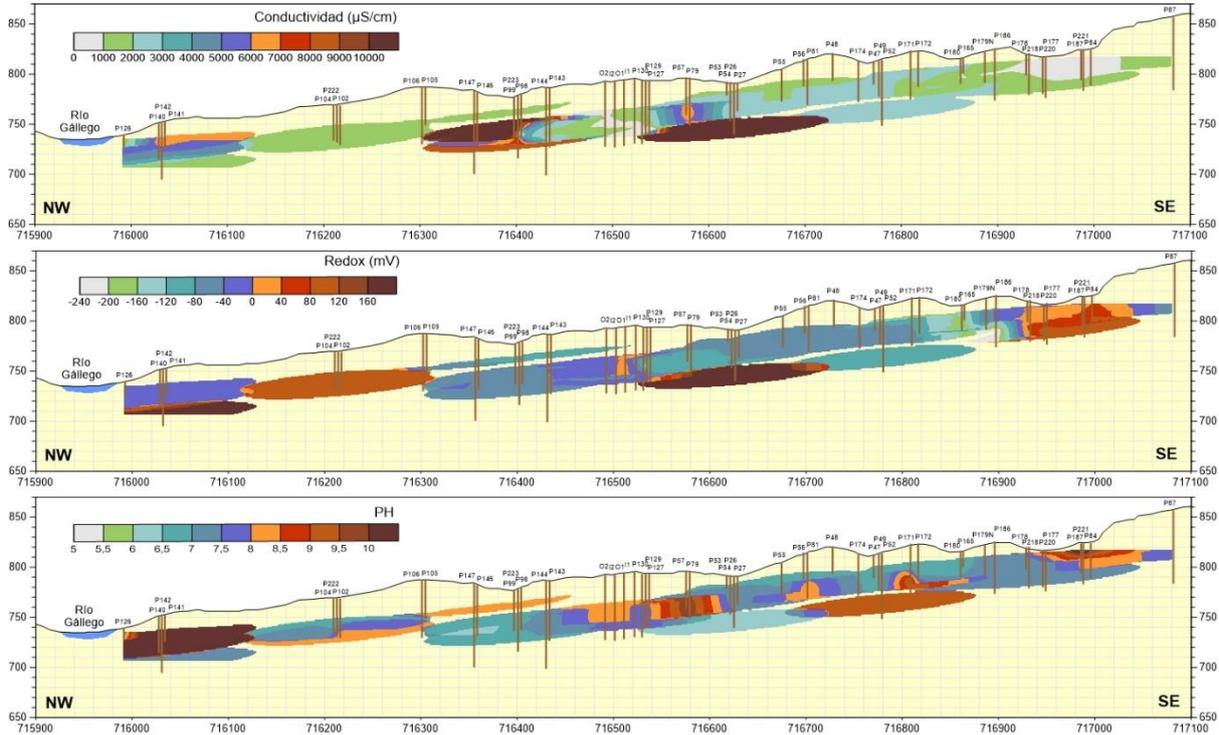
Figura 2. Distribución de la conductividad, redox y pH en profundidad capa M (abril 2024)

Los valores de **conductividad** medidos en ambas campañas se situaron, en general, dentro del rango habitual de los sondeos, si bien se registraron valores más elevados en profundidad en sondeos mal conectados, donde la renovación del agua es más escasa y perduran los efectos de las inyecciones de oxidante que se han ido efectuando en los últimos años. No obstante, algunas profundidades se han modificado para la campaña de octubre con el fin de evitar alcanzar estas zonas peor conectadas.

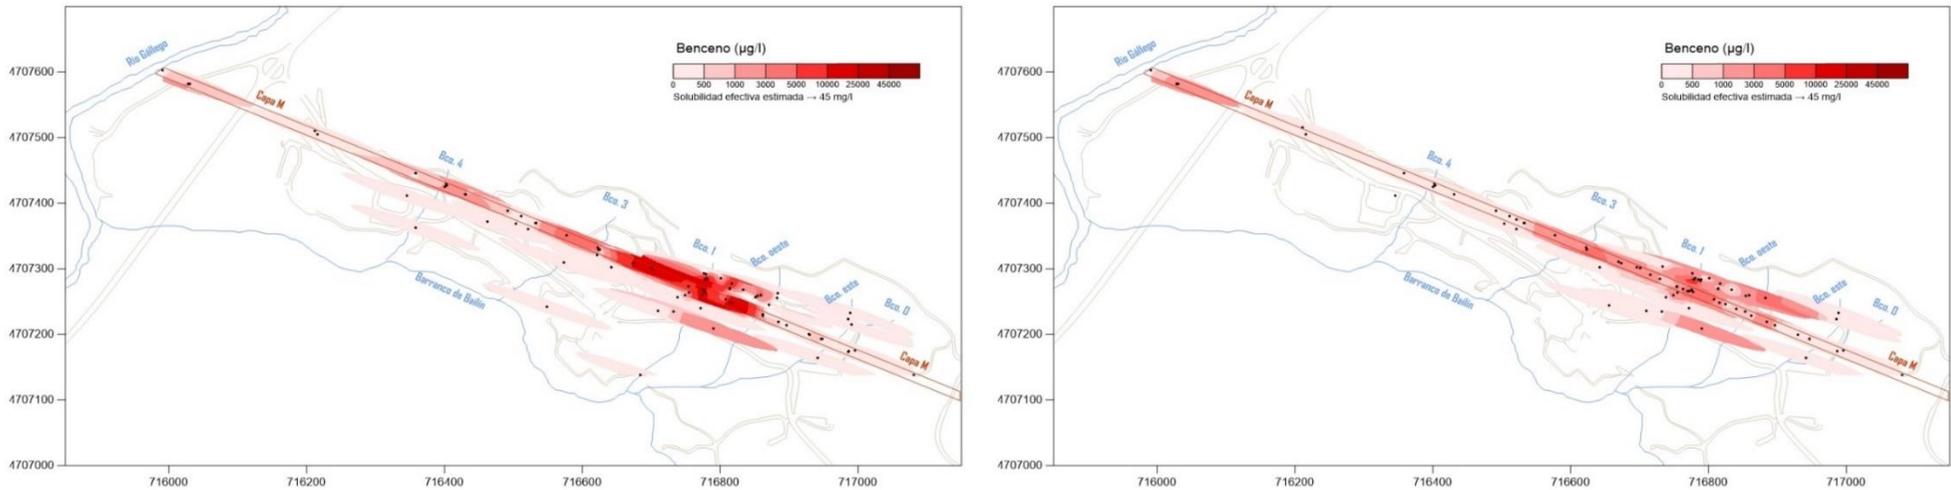
Figura 4. Distribución de la afección por benceno. Vista en planta (abril y octubre 2024)

Las concentraciones más elevadas de **benceno** y **monoclorobenceno**, se detectaron en sondeos con presencia habitual de DNAPL, algunos por encima del límite de solubilidad, como en P172 (149 mg/l) para el monoclorobenceno. En el muestreo de octubre, se analizaron concentraciones considerablemente menores a las registradas en abril, a excepción de la Zona de Descarga, donde suelen estar más o menos constantes. Este hecho parece contrastar con el comportamiento habitual que presentan los sondeos en cuanto a relación entre aguas altas y bajas, puesto que la campaña de octubre se ha efectuado en un momento de alta pluviosidad. No obstante, aunque durante la campaña de abril las lluvias ya habían cesado, el hecho de que el acuífero permaneciera en aguas altas durante casi dos meses antes del muestreo ha podido influir significativamente en el aumento de carga contaminante. Por el contrario, en octubre las aguas altas habían comenzado únicamente un par de semanas antes, habiéndose encontrado el acuífero en aguas bajas durante más de 5 meses.

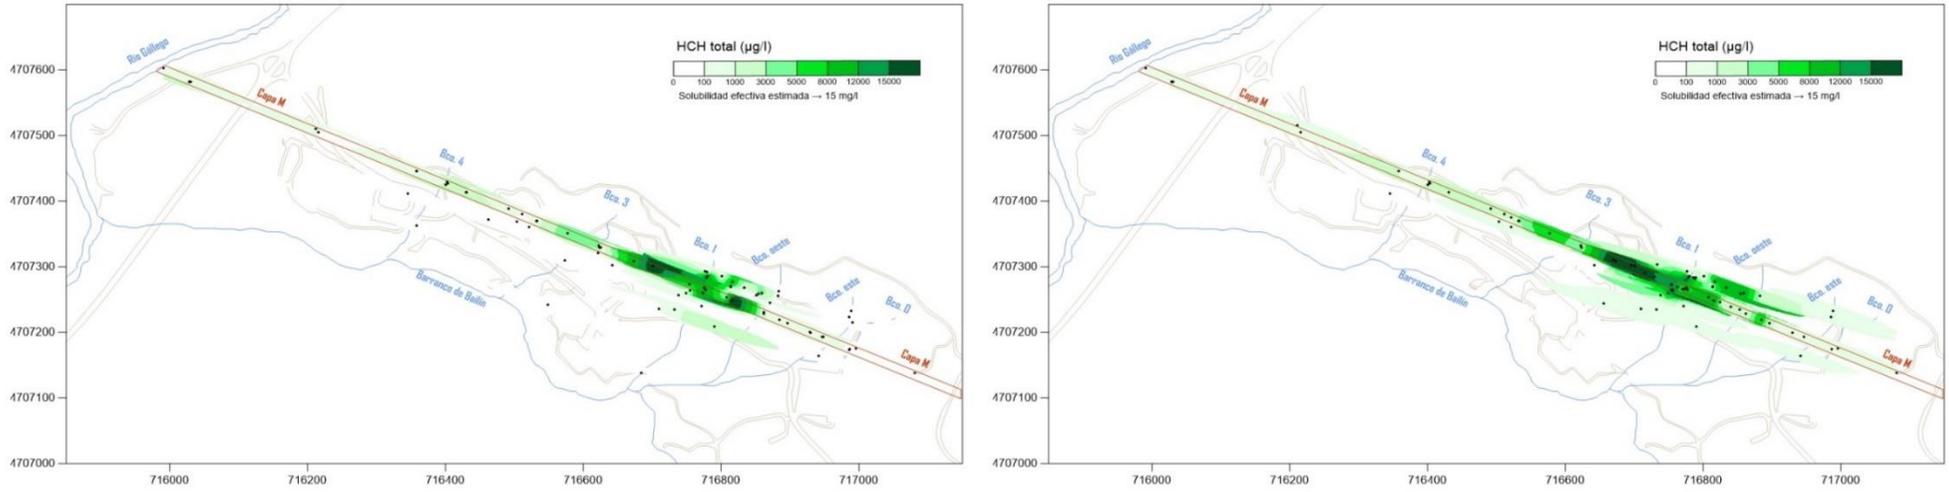
Figura 6. Distribución de la afección por benceno, monoclorobenceno y HCH total. Vista en planta (abril y octubre 2024)

Para el **HCH total**, la oscilación de las concentraciones promedio entre campañas suele ser más acusada en zonas con mayor presencia de DNAPL y se suele ir homogeneizando agua abajo. Sin embargo, la tendencia que siguen las concentraciones por zona presenta pocos cambios y está sujeta a una menor variabilidad respecto a otros compuestos, lo que probablemente esté relacionado con la naturaleza de este compuesto, más estable y persistente en el tiempo porque es menos fácilmente degradable. Por ello, las concentraciones se mantienen más estables que con los demás compuestos y el aumento de las concentraciones es únicamente apreciable en el Barranco 3, donde se ha detectado presencia de DNAPL en los nuevos sondeos.

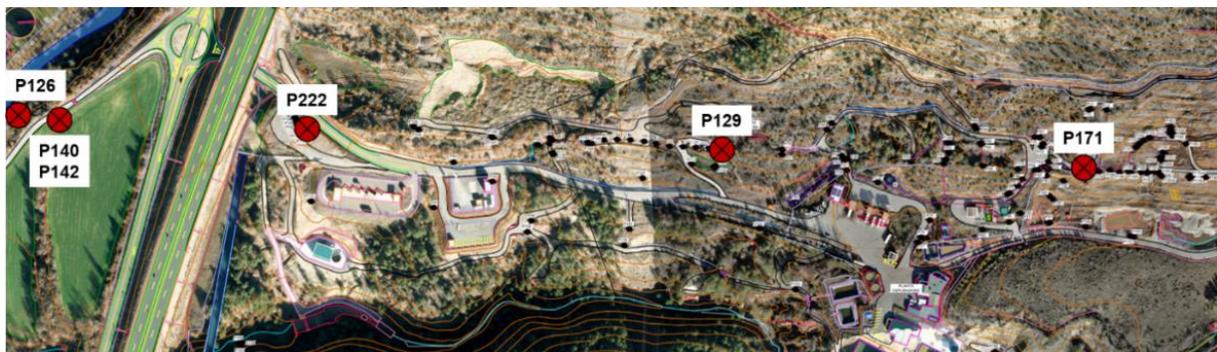
Figura 9. Ubicación de los sondeos incluidos en la campaña mensual de muestreo

En la siguiente figura se muestra la ubicación de los sondeos sobre un plano del emplazamiento.

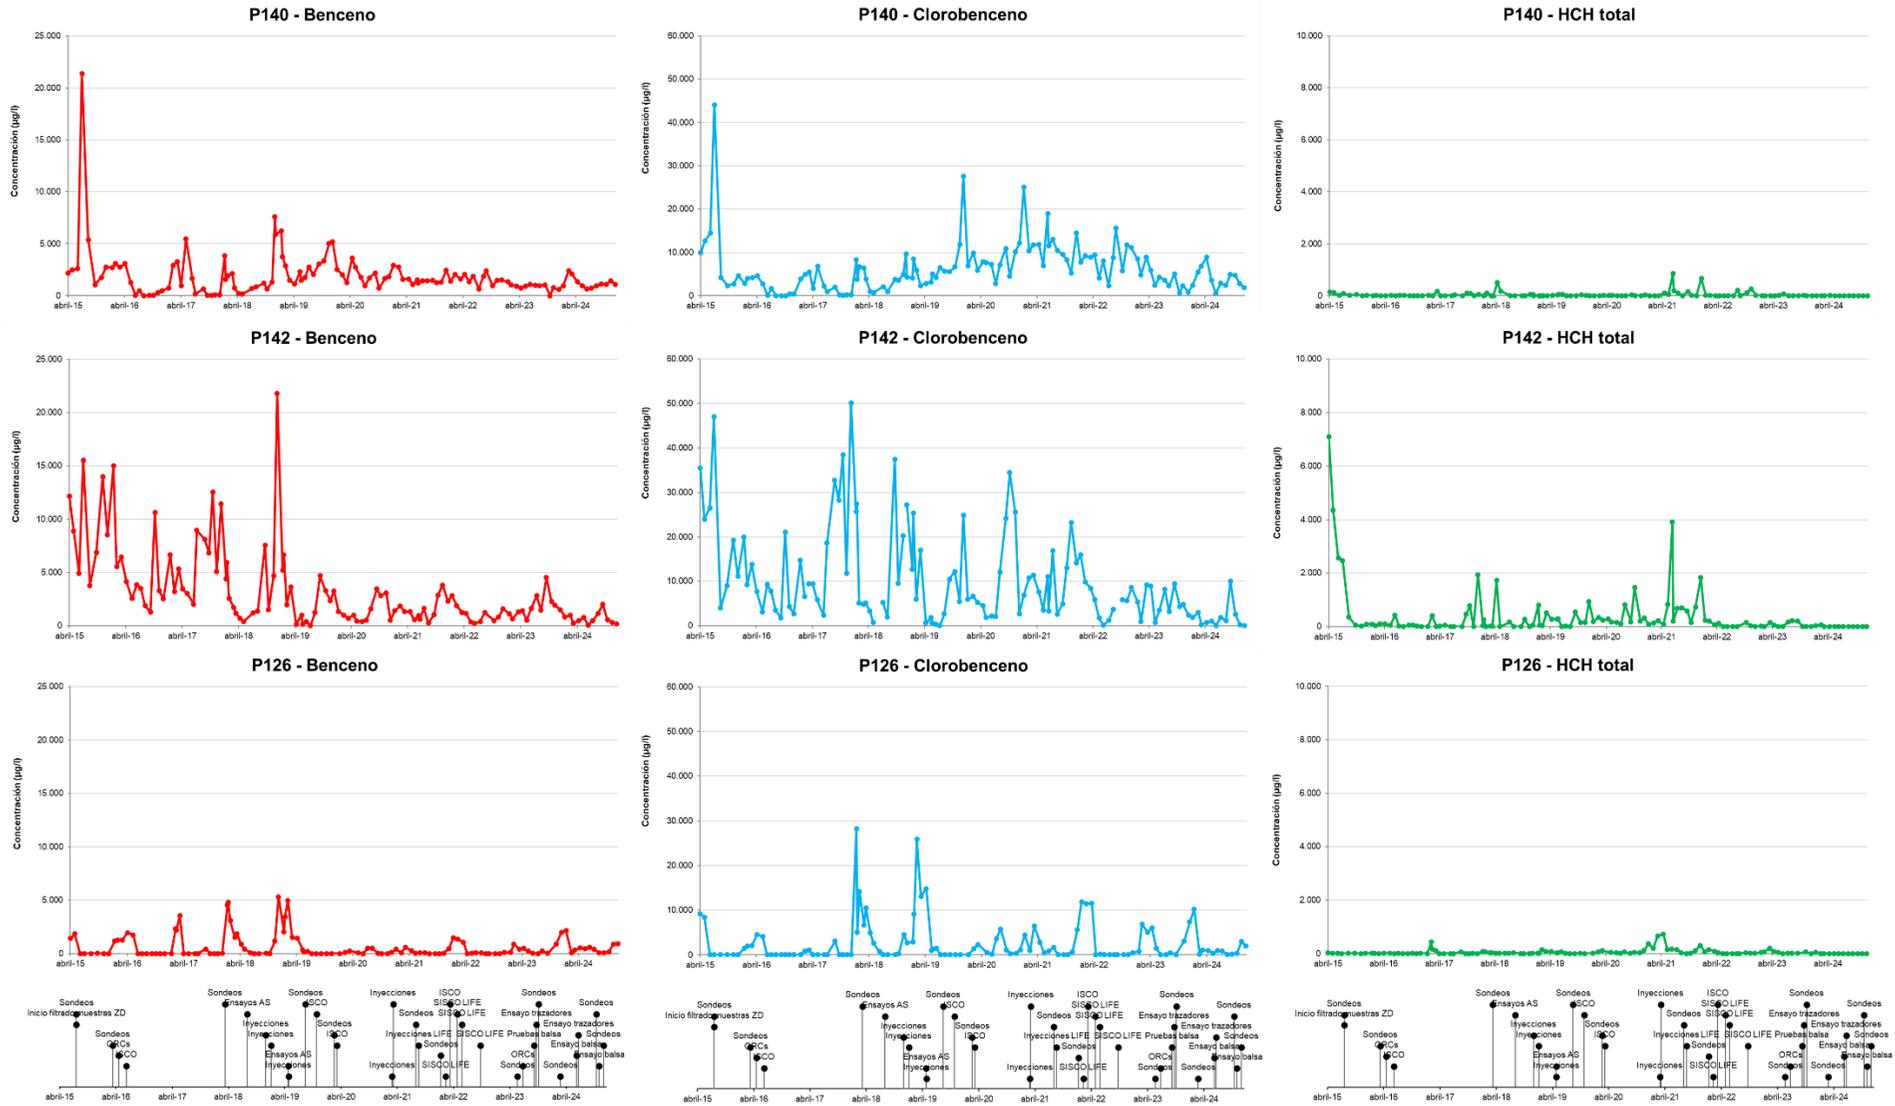
Gráfica 27. Evolución de las concentraciones de benceno, clorobenceno y HCH total en los sondeos P140, P142 y P126 (octubre 2015-diciembre 2024)

Otros ascensos puntuales pueden ocasionarse por la influencia de algunas actuaciones, como las campañas de perforación de sondeos, que, al inyectar volúmenes importantes de agua, promueven un efecto combinado de empuje hacia aguas debajo de la carga contaminante y un efecto de lavado de las fracturas que facilitaría un aumento de la velocidad de flujo a través de la red de fracturación, y consecuentemente una mayor flujo de masa en estos periodos.

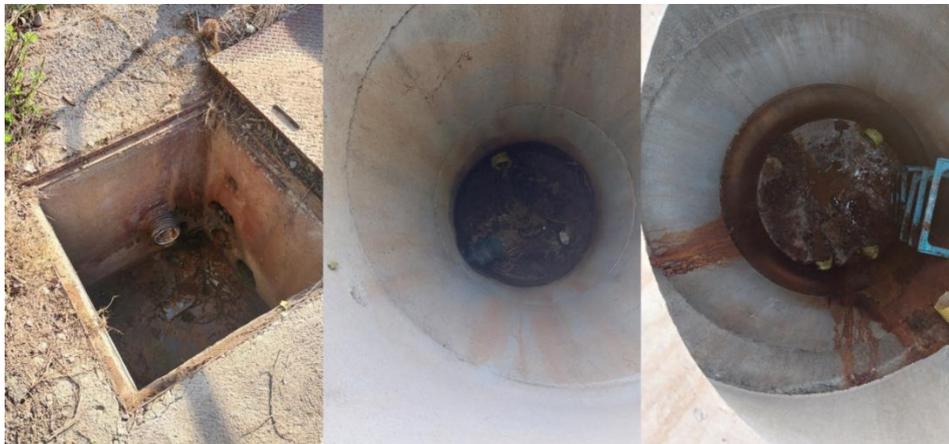
Figura 11. Fotografías de las 3 arquetas del sistema de drenaje de la Zona 0

Para el estudio, se han ido realizando labores de aforado y muestreo de los caudales en varios puntos del sistema (ramal 1, ramal 2, ramal 3, ramal 4, arqueta 2, dren francés y arqueta 3) con una periodicidad semanal en enero y febrero. En marzo la periodicidad pasó a ser mensual debido a la escasa variabilidad de concentraciones y caudales detectada a lo largo del año. Las muestras se han tomado preferentemente haciendo coincidir el evento de muestreo con un episodio de precipitaciones, para evaluar los potenciales incrementos de concentración y el rango de aumento de caudales en el sistema, y establecer así relaciones del flujo de masa proveniente de la escorrentía subsuperficial.

Esto es debido a la rotura en las tuberías 1 y 2, que conectan las tres arquetas, como pudo comprobarse grabando ambas tuberías con la cámara de video de los sondeos. Las roturas son consecuencia del crecimiento de raíces de los árboles colindantes.

Los caudales medios se situaron entre los 0,79 m³/día (Arqueta 3) y los 0,92 m³/día (Arqueta 2), con máximos de algo menos de 7,2 m³/día en momentos de precipitación más intensa, lo que da una idea de la capacidad drenante del sistema. En este aspecto, se produce una pérdida promedio de caudal entre ambos puntos de unos 0,11 m³/día debido a la rotura de las tuberías de conexión, que se pierde subsuperficialmente por el eje del barranco.

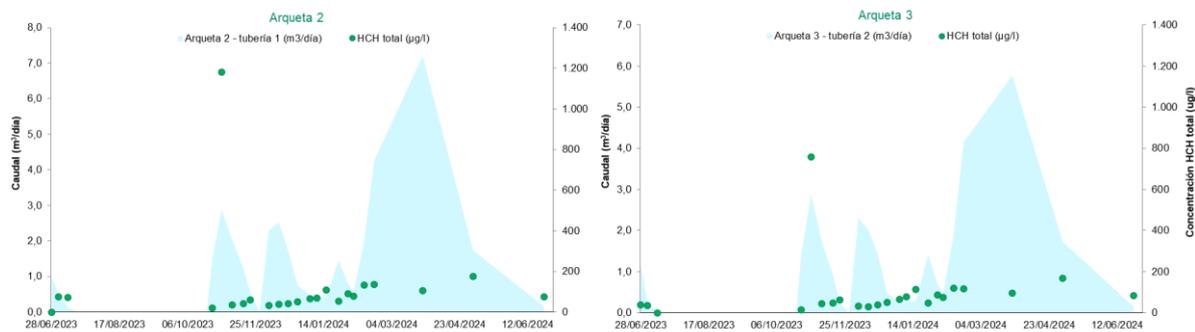
Gráfica 28. Evolución de caudales (m³/día) y concentraciones de HCH total (µg/l) en las Arquetas 2 y 3 de la Zona 0 (junio 2023-junio 2024)

Los caudales que se recogen en las dos arquetas se producen en función del régimen de precipitaciones, coincidiendo con los episodios de mayor intensidad aquellos días en los que se registra un mayor caudal. En cuanto a la concentración de HCH, fue muy similar en ambos puntos de registro, si bien se detectaron concentraciones ligeramente mayores en la Arqueta 2, aunque también los caudales fueron ligeramente superiores.

Es notable por otro lado, el pico relativamente anormal de concentración que se analizó en el muestreo del día 31 de octubre, tras un evento de precipitación significativo que tuvo lugar el día 30. En estas arquetas se recoge la escorrentía subsuperficial pero también se filtra escorrentía superficial, por lo que puede producirse un aporte de contaminación adicional, no solo debido al lavado de la red de fracturación más somera en la zona vadosa en esta zona de barranco. Cabe destacar que, de febrero a mayo de 2024, coincidiendo con el periodo de lluvias, se registran los caudales más elevados desde que se comenzó el seguimiento. En este periodo, las concentraciones de HCH fueron superiores a otros meses con caudales más bajos, pero se mantuvieron dentro de la tendencia general.

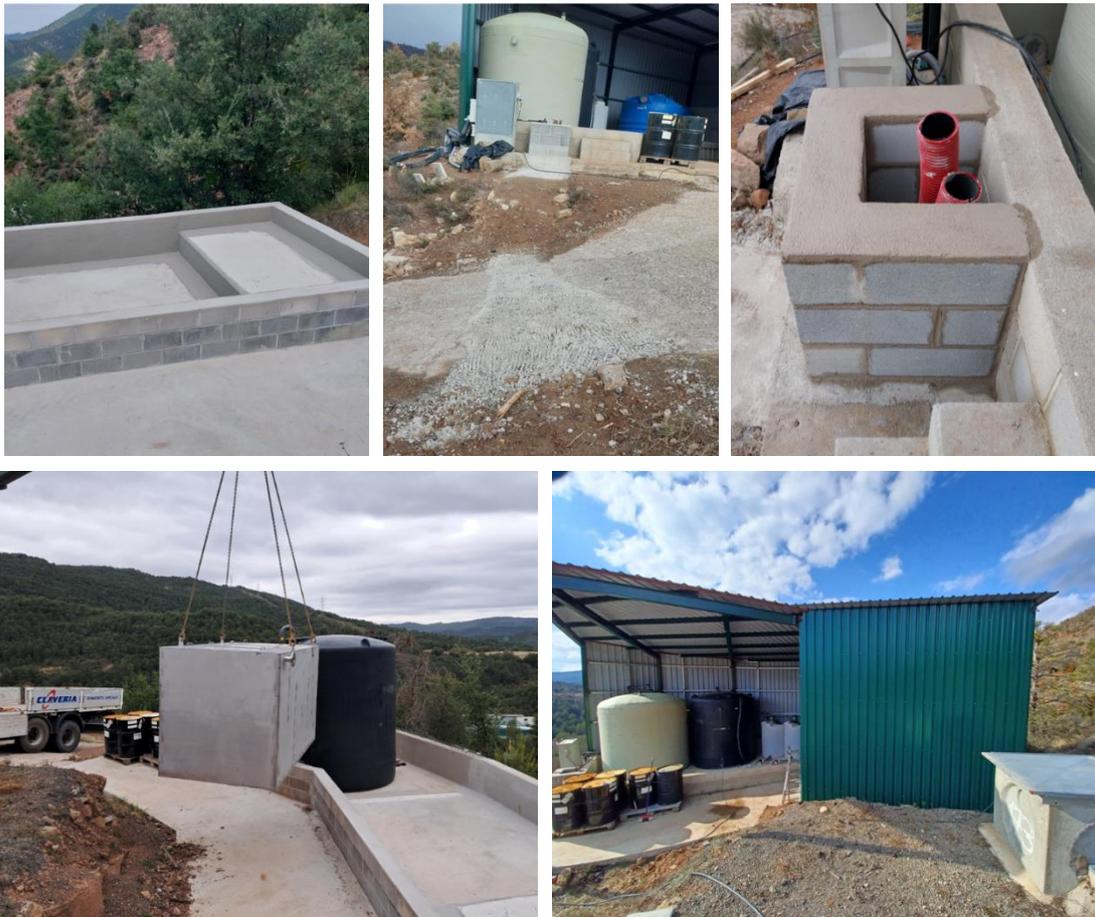
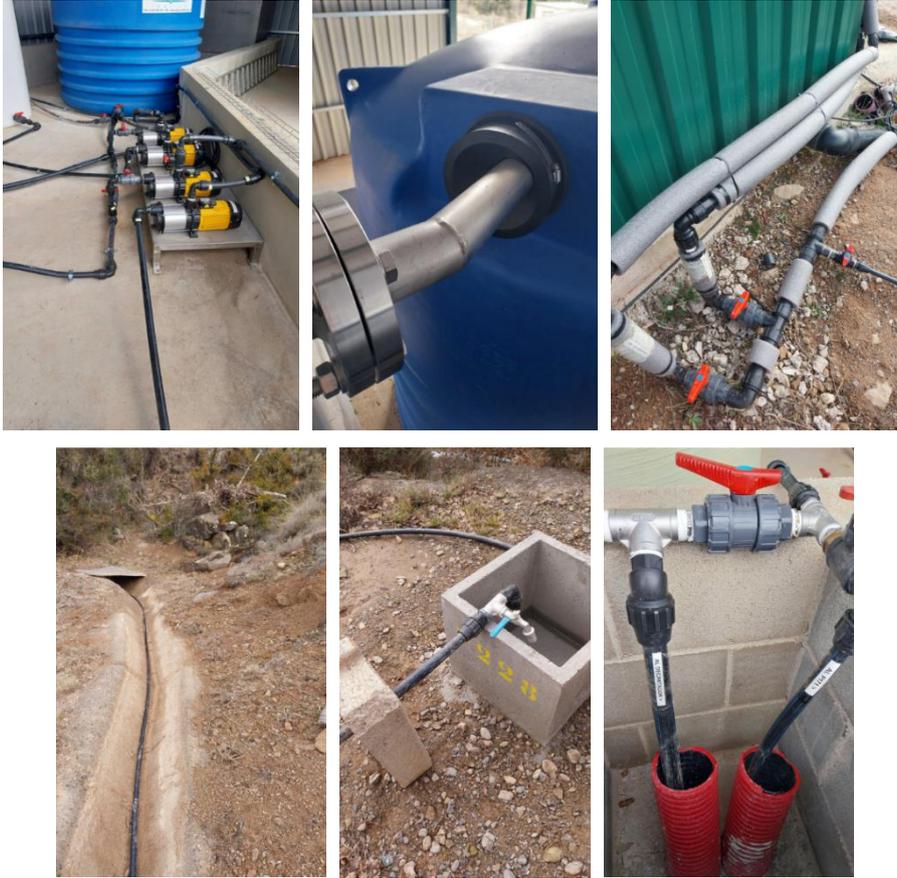
Figura 16. Imágenes de trabajos efectuados para la adecuación de los equipos en Zona Ermita

En la actualidad el sistema se encuentra operativo, si bien se requiere la finalización de algunas conexiones eléctricas, incluyendo la instalación de un cuadro eléctrico, y la ejecución de pruebas de carga y funcionamiento. En el **Anexo D** se incorporan los planos relativos al cerramiento de la estructura.

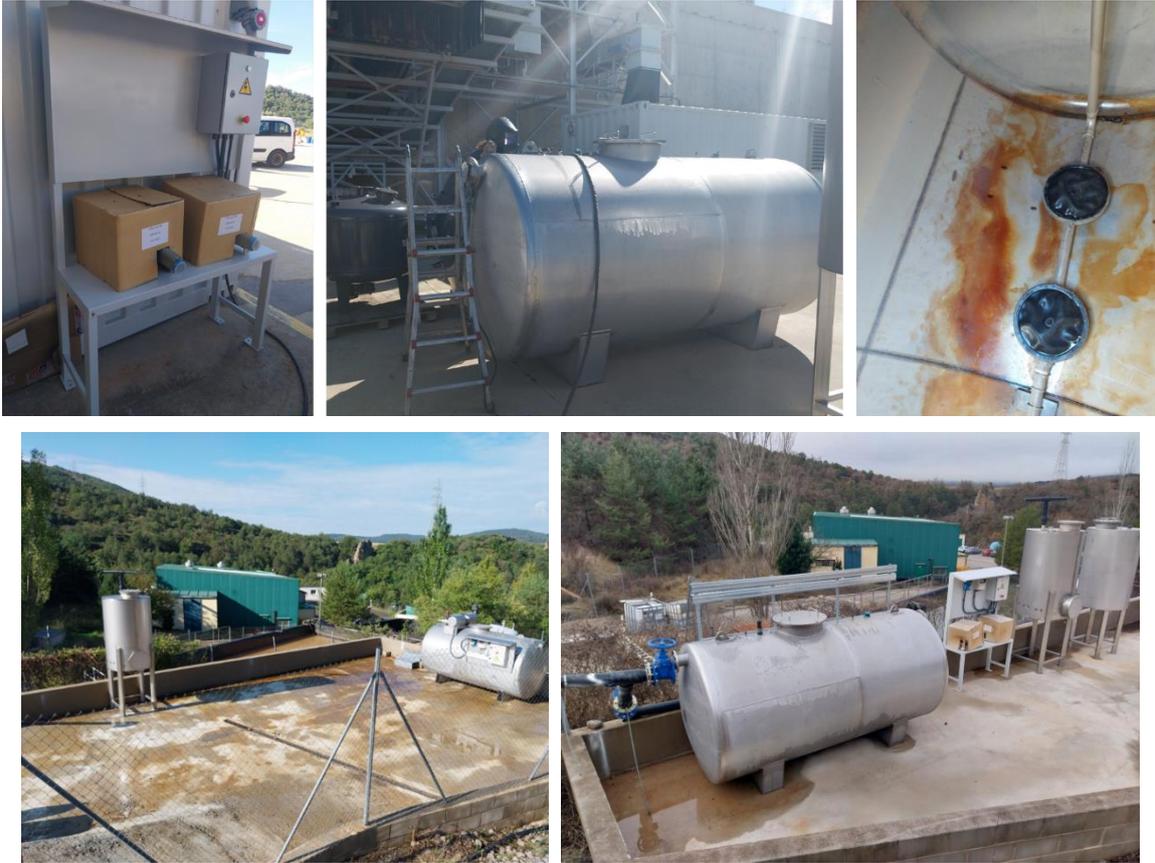
Figura 17. Imágenes de trabajos efectuados para la instalación de la planta de soda

En el mes de agosto comenzaron de desmantelamiento de la antigua planta, la cual presentaba una fuga en una de las juntas. Los trabajos efectuados desde entonces han consistido en:

Actualmente, todos los componentes ya se encuentran instalados a falta de las últimas conexiones del tanque al depósito de carbón activo y pruebas de carga y funcionamiento.

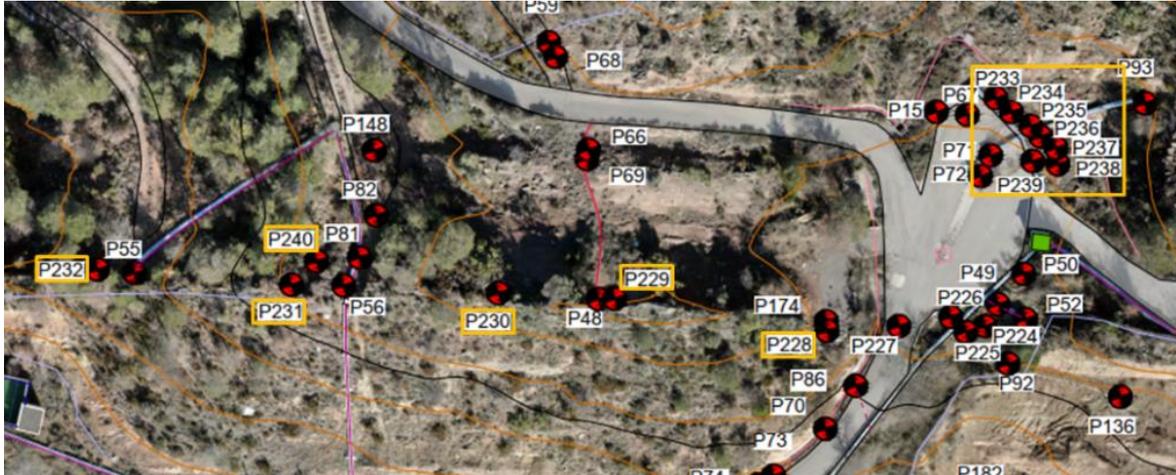
Figura 18. Localización de los piezómetros perforados en la campaña de marzo-mayo

Los sondeos planificados en esta campaña se perforaron entre Zona 0 y Barranco 3 en capa M, y en una plataforma en la “rotonda” de la Zona 0, entre las capas K e I.

Todos los sondeos se han perforado con batería doble de 116 mm de diámetro, con corona de diamante y recuperación de testigo continuo, reperforándose un tramo inicial con batería de 128 mm para equipar con boquilla de acero y proteger los sondeos de posibles desprendimientos en las paredes.

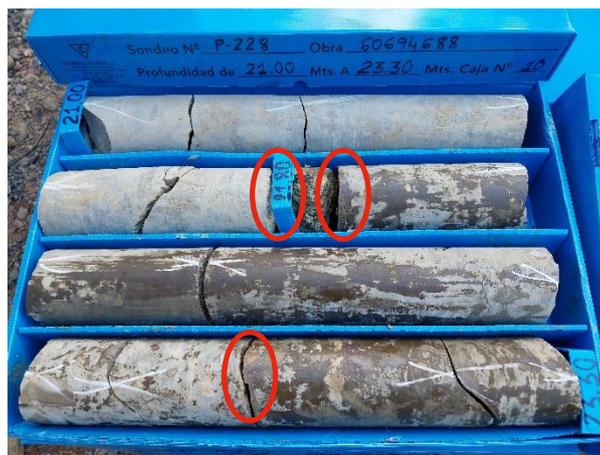
Figura 19. Testigo de 21 m a 23,3 m de P228. Redondeadas en rojo las fracturas con restos de DNAPL

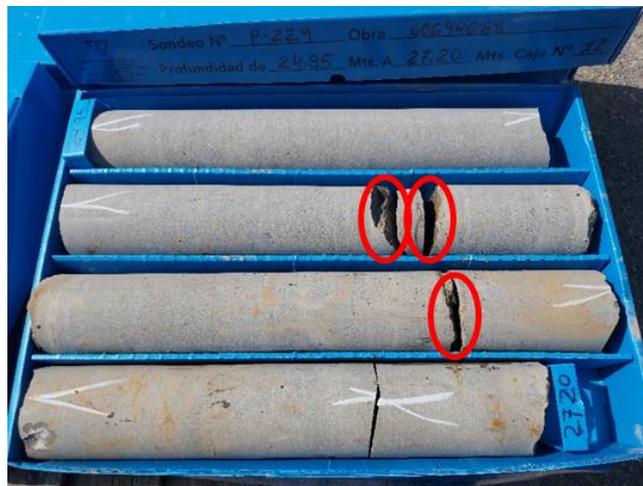
A partir de los 23,4 m se observó fase libre en algunas de las fracturas. La pérdida total de agua se produjo de los 8,4 a 11,4 m de profundidad.

Figura 20. Fracturas con presencia de DNAPL a 25,9 m, 26,1 m y 26,55 m

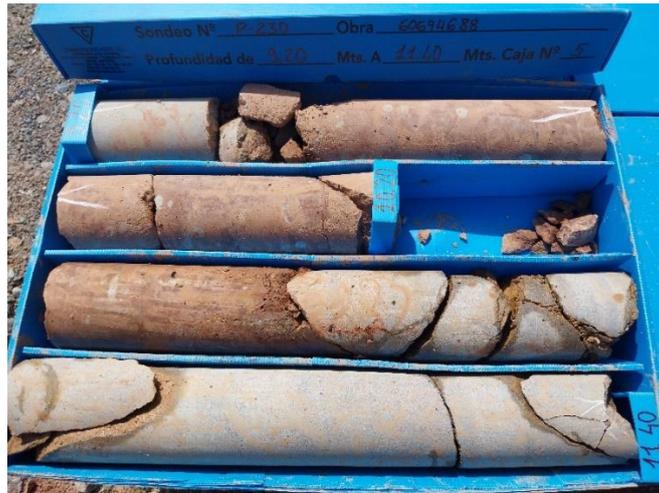
Figura 21. Cuña de limolita de 9,4 a 10,4 m entre arenisca de la capa M

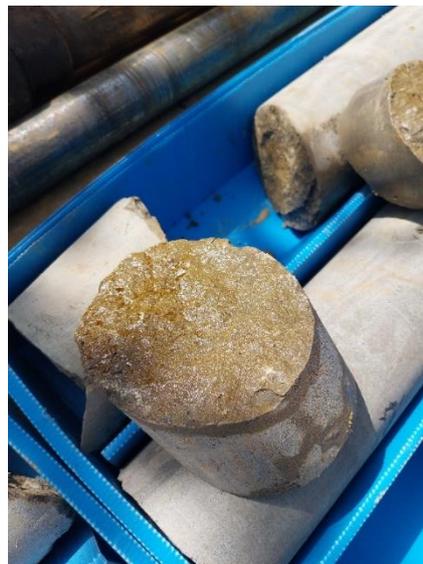
Las fracturas se dividen en familias de <math><20^\circ</math>, $30-45^\circ$ y 80°, siendo la mayoría de ellas de menos de 1-2 mm de espesor. Se han detectado varias fracturas afectadas por fase libre, a destacar una de 2 mm a 13,9 m y otra de 1 mm a 22 m de profundidad.

Figura 22. Fracturas con DNAPL a 13,9 m

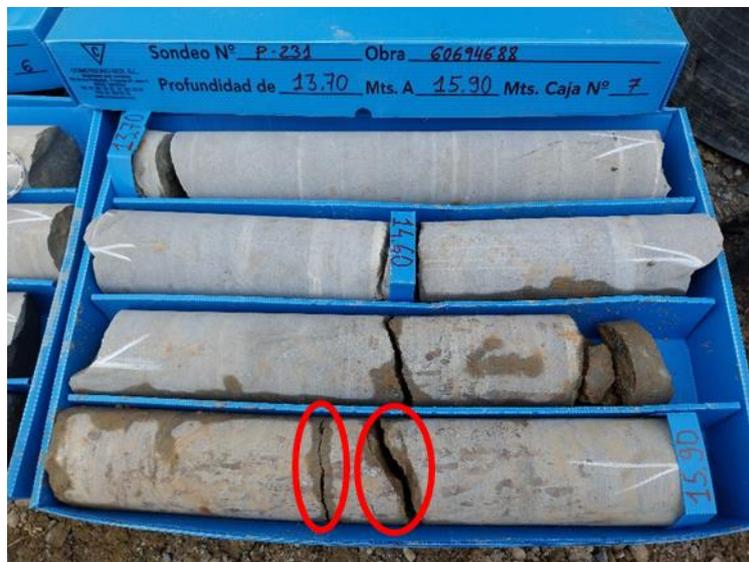
Figura 23. Testigo de 13,7 a 15,9 m. Redondeado en rojo las fracturas con DNAPL

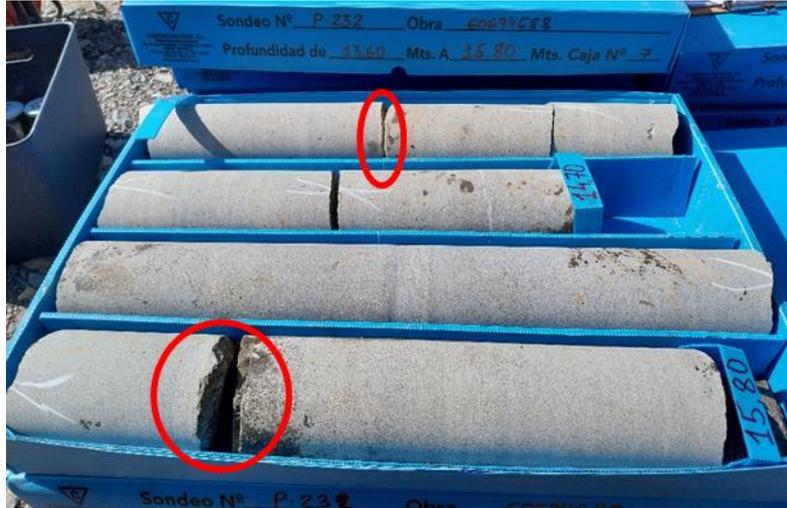
Figura 24. Testigo de 13,6 a 15,8 m. Redondeado en rojo fracturas con restos de DNAPL

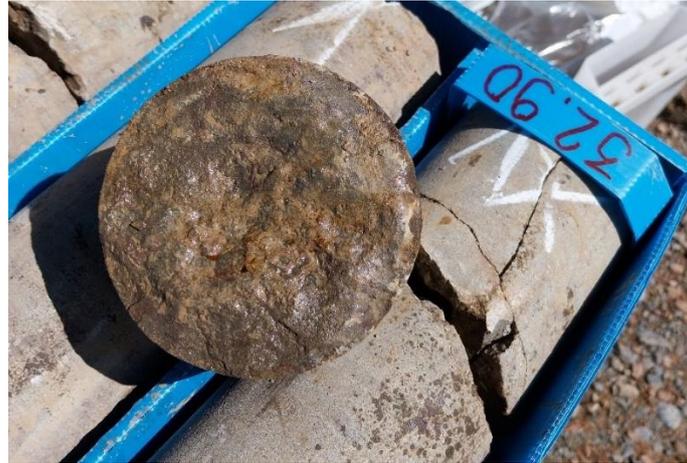
Figura 25. Fractura a 32,45 m con presencia de fase libre

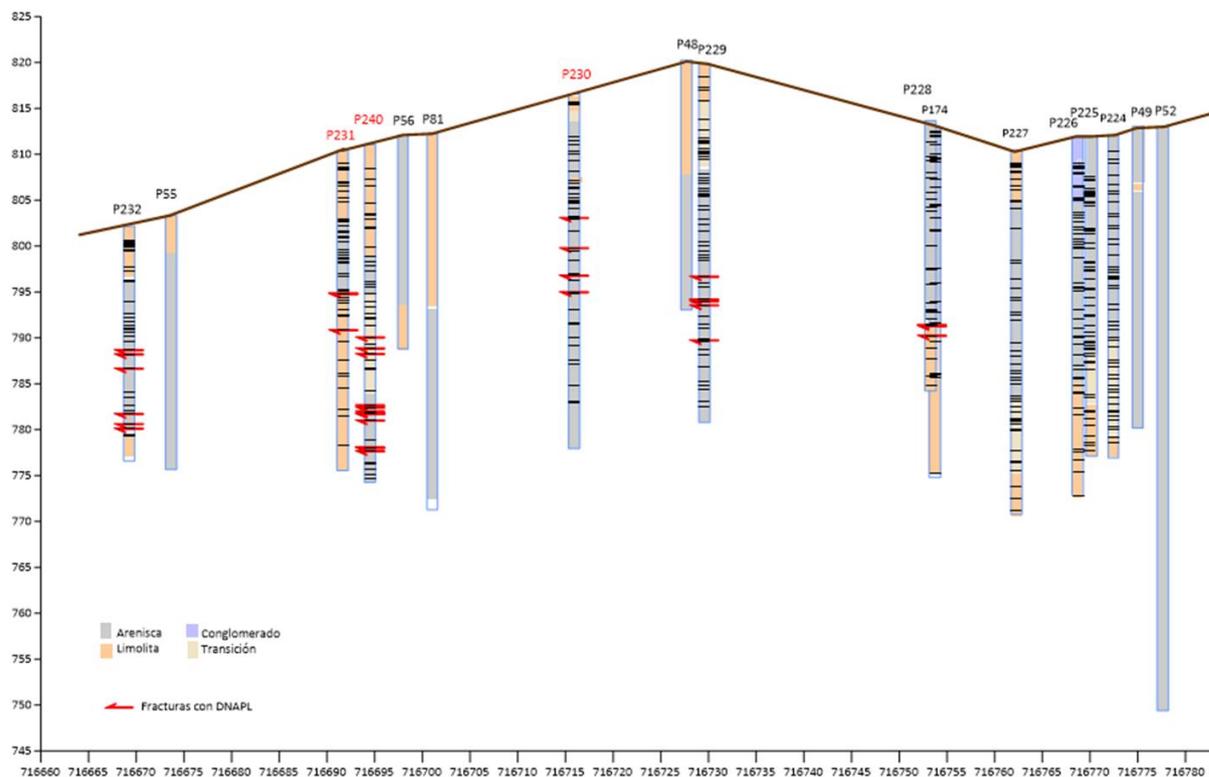
Figura 26. Perfil capa M con distribución litológica y de fracturación en profundidad

Debido a la ubicación de P240, y a la profundidad de las fracturas en las que ha aparecido el DNAPL, parece que se ha producido una movilización del DNAPL desde P81 en profundidad. En P81, se ha ido acumulando DNAPL desde que fue perforado en 2005, de modo el DNAPL que se ha ido incorporando al fondo del sondeo ha ido alimentando las fracturas situadas en el tramo más profundo del sondeo, lo que ha ocasionado esta afección a estas cotas más profundas de la capa M.

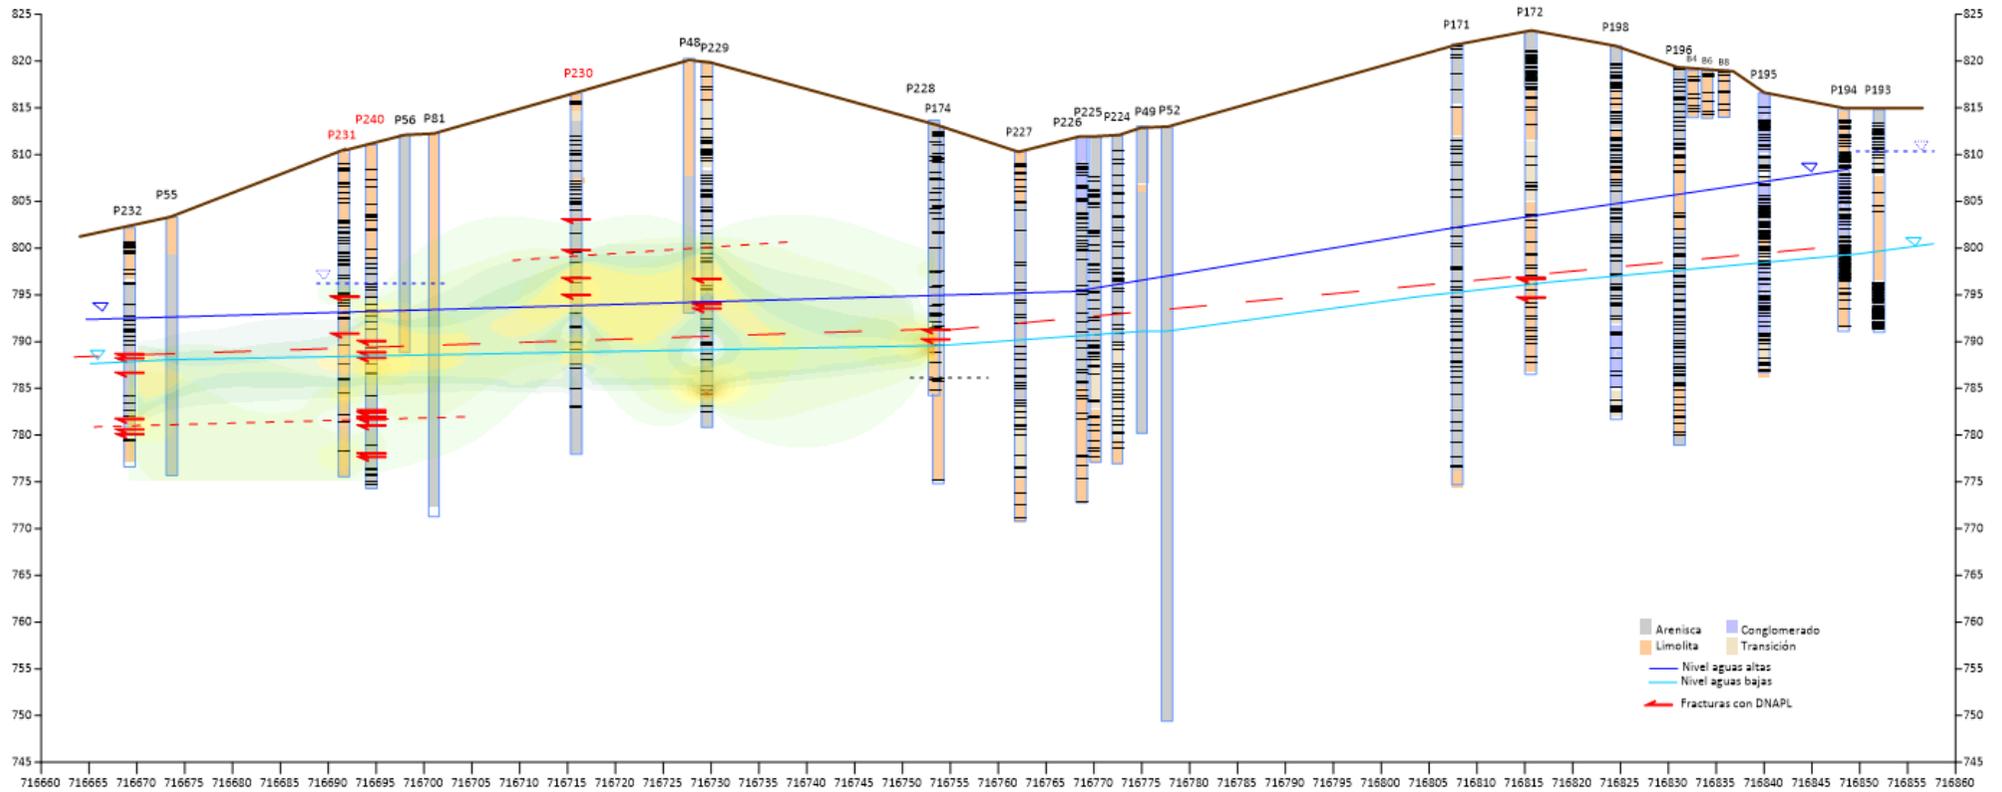
Figura 27. Perfil capa M con distribución litológica y de fracturación en profundidad. Vías de circulación preferente del DNAPL

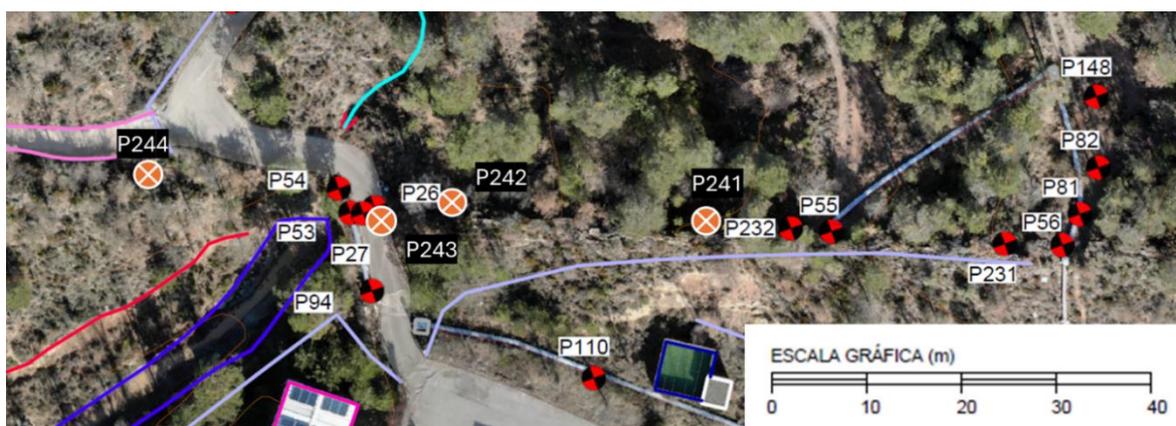
Figura 28. Localización de los nuevos sondeos en el entorno del Barranco 3

Los sondeos se han perforado en el entorno del Barranco 3 entre los sondeos P232 y P26 (P241, P242 y P243) y a la entrada de la plataforma junto a P57 y P79 (P244), tal y como se muestra en la siguiente figura.

Todos los sondeos se han perforado con batería doble de 116 mm de diámetro, con corona de diamante y recuperación de testigo continuo, y posteriormente se han reperforado a 146 mm para una correcta instalación con tubería piezométrica de 4". Los sondeos ubicados aguas arriba del fondo del barranco 3 alcanzaron una profundidad cercana a los 18 m mientras que el sondeo perforado aguas abajo alcanzó los 30 m.

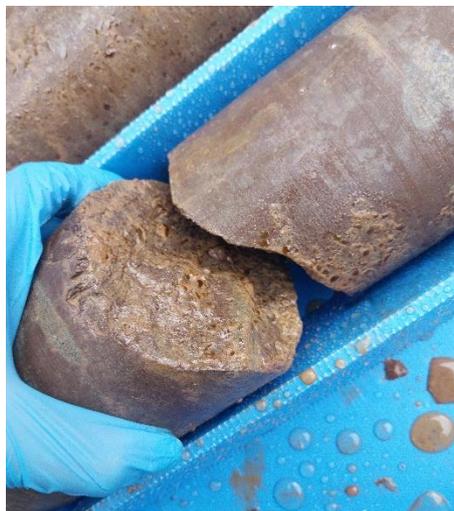
Figura 29. Fractura a 8,3 m con gotas de fase

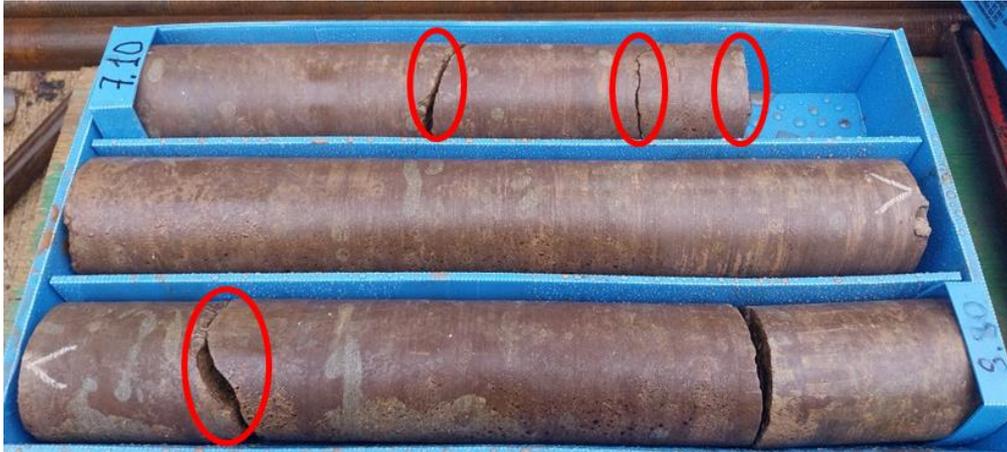
Figura 30. Testigos de 7,1 a 8,8 m. Se señalan las fracturas con presencia de fase

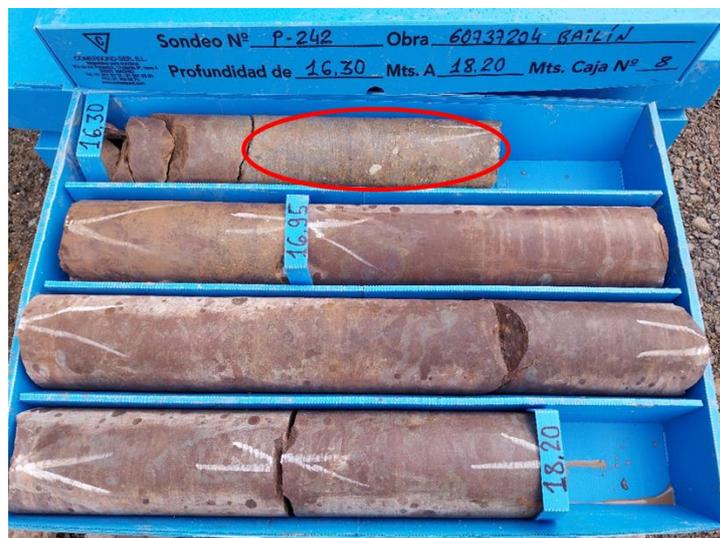
Figura 31. Inclusión de arenisca de grano muy grueso con cantos calcícticos dispersos a 16,5 m de profundidad

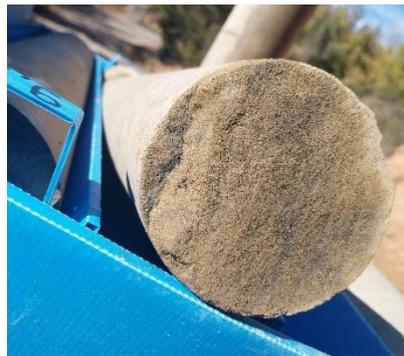
El nivel freático se cortó a los 3,5 m y la pérdida total del agua se produjo a los 2 m de profundidad. Se instaló tramo ranurado entre los 2 y los 19 m de profundidad.

Figura 32. Fractura a 9,75 m con relleno de arena y materia orgánica con ligero olor

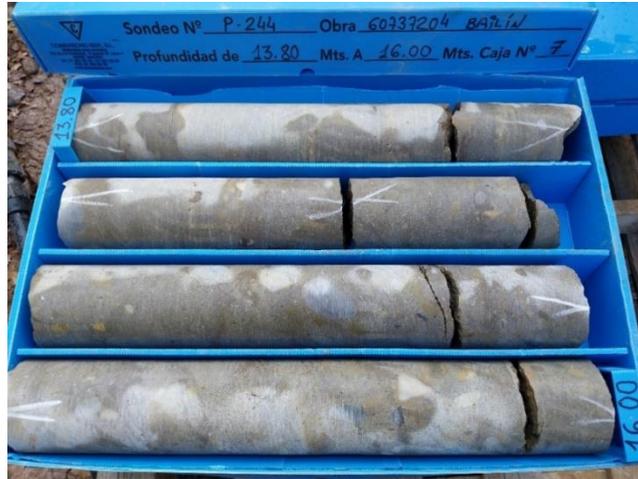
No se detectó pérdida de agua significativa en esta perforación, encontrándose el nivel freático a los 7,49 m. Este sondeo se dejó instalado con tubería piezométrica ranurada de los 2 a los 30 m.

Figura 33. Testigo de 13,8 a 16 m, en su totalidad arenisca, con cantos dispersos de tipo calcítico

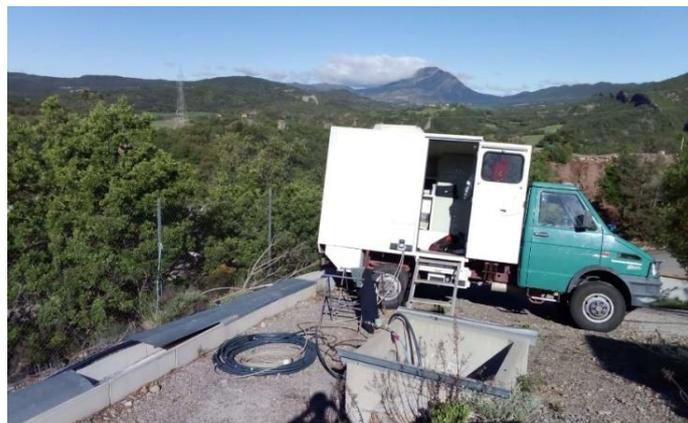
Figura 35. Unidad móvil para la ejecución del ensayo hidráulico

En cada uno de los puntos de ensayo se extrajo agua subterránea a caudal constante, provocando la depresión del nivel durante el máximo tiempo posible, con el objetivo de intentar afectar a los piezómetros cercanos en capa M.

La extracción de agua se realizó con bomba sumergible, controlando el caudal con una electroválvula digital, y se tomaron medidas en continuo cada 30 segundos. Los niveles de agua se monitorizaron en continuo durante todo el ensayo con *diver*, tanto en los sondeos de actuación como en los de observación.

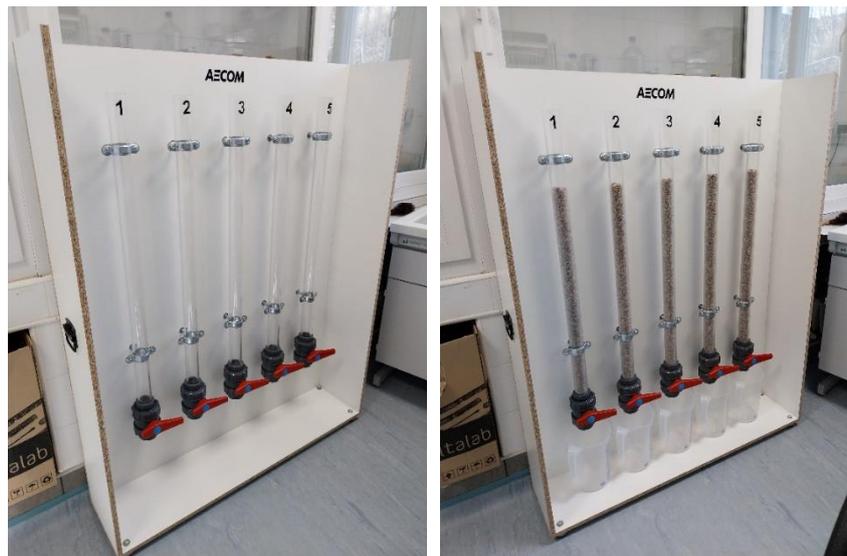
Para este ensayo, se fabricó una estructura para permitir la realización de un total de 5 pruebas simultáneas (5 columnas) en las que se podía introducir cierta cantidad de gravas con una permeabilidad más o menos elevada. Bajo cada una de las columnas se colocó una rejilla lo suficientemente permeable como para evitar la caída de las gravas, pero no retener el paso del fluido. Así mismo, en la parte inferior se instaló un grifo para controlar el paso del mismo y una jarra aforada para controlar el volumen recuperado.

Figura 39. Estructura fabricada para la realización de los ensayos de columna (a la derecha, con las columnas llenas de grava)

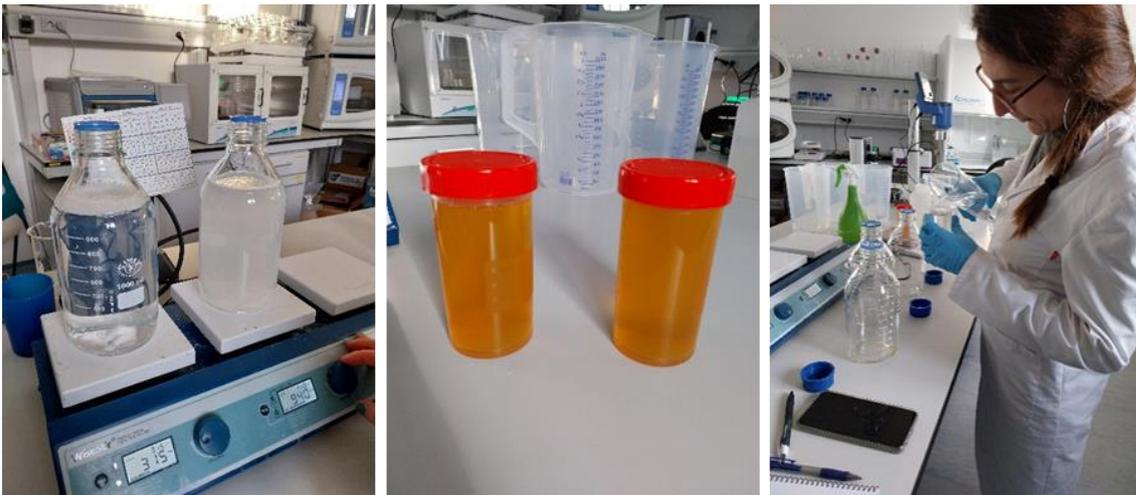
Figura 40. Preparación de las mezclas para el ensayo 1

Mezcla	Viscosidad (mPa·s)
C1	38,5
C2	66,6
C3	107,9
C4	160,0

El ensayo consistió en ir vertiendo cada una de las mezclas (C1 a C4) en su columna correspondiente (con el grifo abierto) e ir midiendo los tiempos de recuperación de cada mezcla en las jarras de recogida junto con el volumen recuperado a cada tiempo, así como el volumen final recuperado.

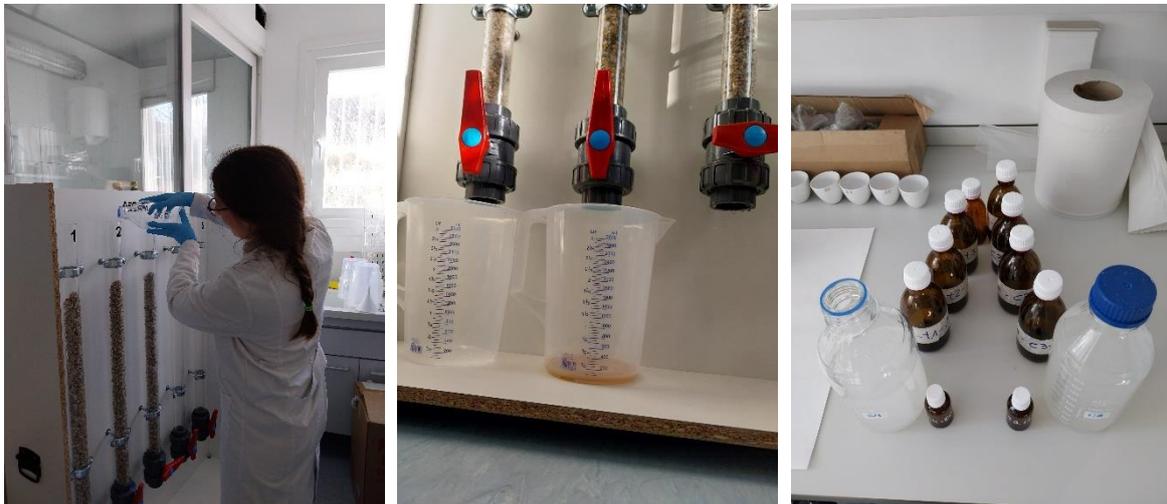
Figura 41. Ejecución del segundo ensayo de columnas

Muestra	Analito
Agua escurrida gravilla	COCs
Baseline C3 y C4	Limoneno
C0	COCs
C3 a diferentes tiempos	COCs y limoneno
C4 a diferentes tiempos	COCs y limoneno

En este ensayo, se consiguieron recuperar 950 ml en total para C3 y 840 ml para C4, por lo que al finalizar el ensayo habían quedado retenidos 50 y 160 ml de mezcla en las gravas respectivamente. El tiempo total de duración del ensayo en C3 fue de 56 min, mientras que en C4 fue de 2 h y 46 min.
