MEMORIA ANUAL 2024

Servicio de Seguimiento Hidrogeológico de Bailín, Sabiñánigo (Huesca). Años
2024-2026

Expediente AGM_DGCC_2023_MY8

Número proyecto: 60737204
Nº registro informe: 2025/041

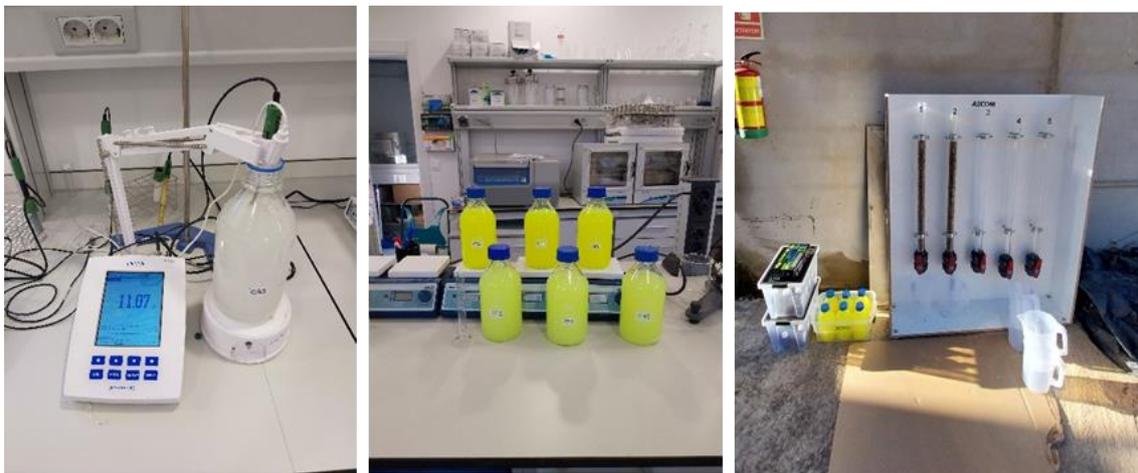
Figura 42. Preparación del tercer ensayo de columnas

La sosa se añadió a la mezcla hasta conseguir un pH de 11,8, con una dosificación de 10 ml 1N (el pH de la mezcla sin sosa era de 8,33).

En las gravas de la columna de ensayo se vertió un volumen de 5 ml de DNAPL, que fue también muestreado para analizar en el laboratorio de Pirenarium. El DNAPL fue vertido directamente sobre las gravas y se dejó reposar durante un día.

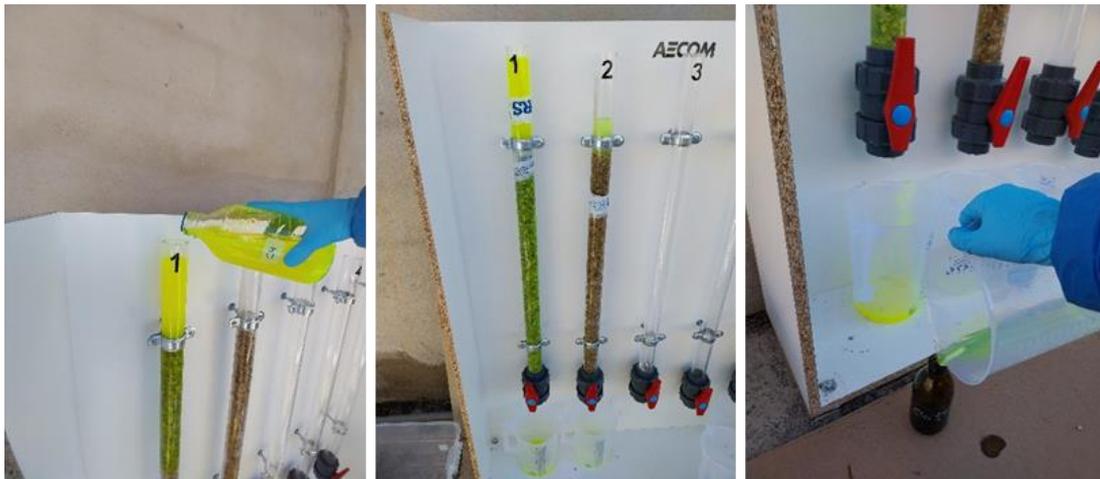
Figura 43. Ejecución del tercer ensayo de columnas

El procedimiento para efectuar el ensayo fue similar a los dos anteriores, si bien se empleó un volumen de mezcla de 3 l, debido a que el procedimiento ideal para conseguir la mejor eficacia del surfactante en los ensayos en campo es emplear un volumen de 3 veces el volumen de poros del medio:

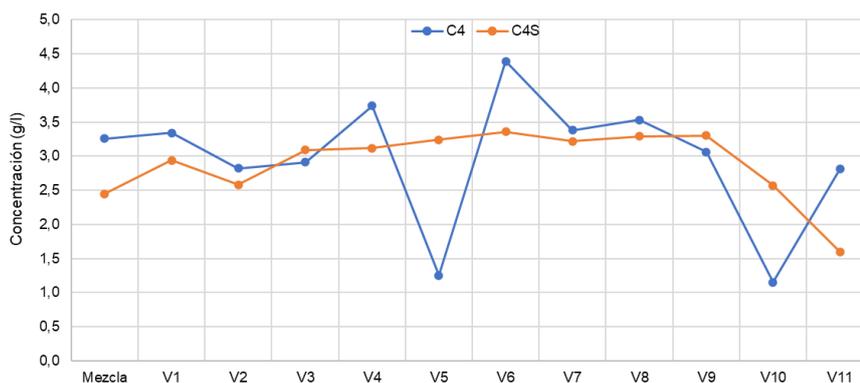
Gráfica 35. Evolución de la concentración de Emulso (ensayo 3)

La concentración de limoneno analizada en C4 en el muestreo de baseline fue de 3,26 g/l y en C4S de 2,45 g/l. Estos datos podrían sugerir que se ha producido cierta degradación del Emulso con la adición de sosa, aunque, tal y como se observa en la siguiente gráfica de evolución en la concentración de Emulso en cada una de las condiciones ensayadas, la diferencia se reduce a lo largo del ensayo, a excepción de algunos eventos de muestreo (V5 y V10 en C4).

También se observa cierta incertidumbre relativa al análisis de una mayor concentración respecto a la inicial en varios momentos del ensayo, y con una tendencia al inicio que parece aumentar, aunque la diferencia no es significativa y puede deberse a la propia variabilidad de las muestras.

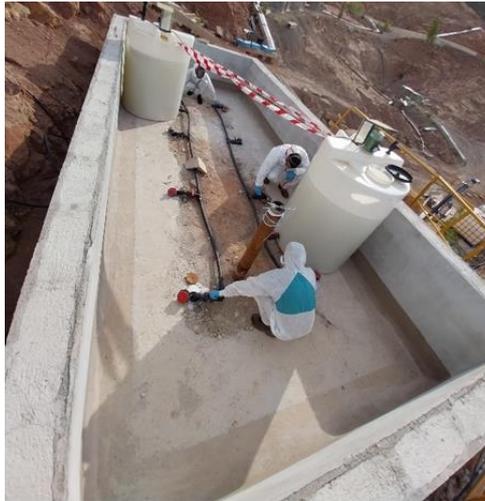
Figura 44. Preparativos para el ensayo de la balsa de infiltración

- Incorporación del sondeo P225, ubicado en Zona 0, a la red de bombeo.
- Instalación de cuadro dosificador de sosa en P81 como medida de contingencia.
- Instalación de *packers* en los sondeos P195, P196 y P198 para el control del ensayo.
- Instalación de los depósitos de mezcla dentro de la balsa y conexión de equipos.
- Muestreo de condiciones iniciales (*baseline*).

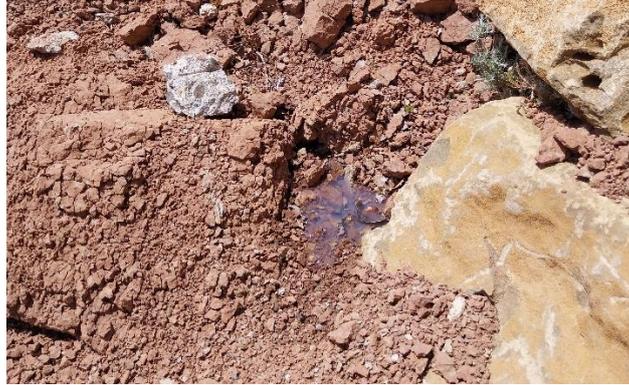
Figura 45. Rezume de mezcla por el talud de la plataforma del sondeo P195

El día 19 a las 15:13 se detectó un poco de mezcla rezumando por el talud de la plataforma donde se ubica el sondeo situado aguas arriba P195, si bien el volumen era muy escaso.

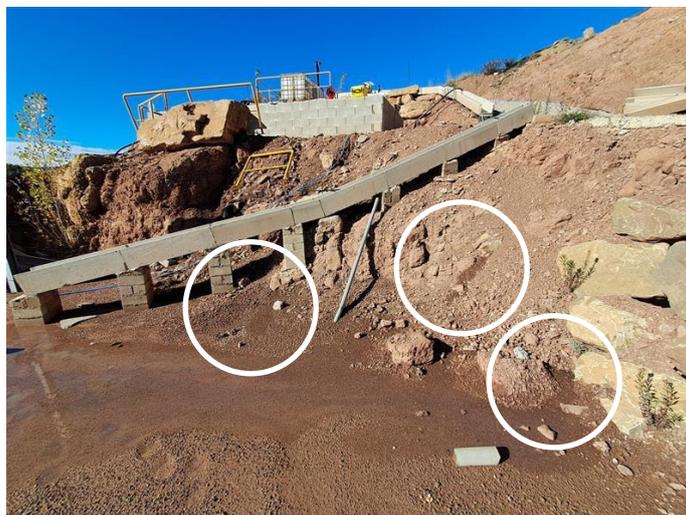
Figura 46. Puntos por donde filtró la mezcla en la plataforma del P195 bajo la balsa

El día 12 de noviembre comenzó el ensayo a las 6:50 horas y a las 5 horas y 50 minutos ya se había infiltrado por completo la mezcla, quedando en el depósito un volumen de 50 l que no se pudo vaciar. A las 10:20, con un volumen infiltrado de unos 150 l, la mezcla comenzó a rezumar por varios puntos de la plataforma de P195, lo que indica que se produjo una buena distribución de la misma horizontalmente.

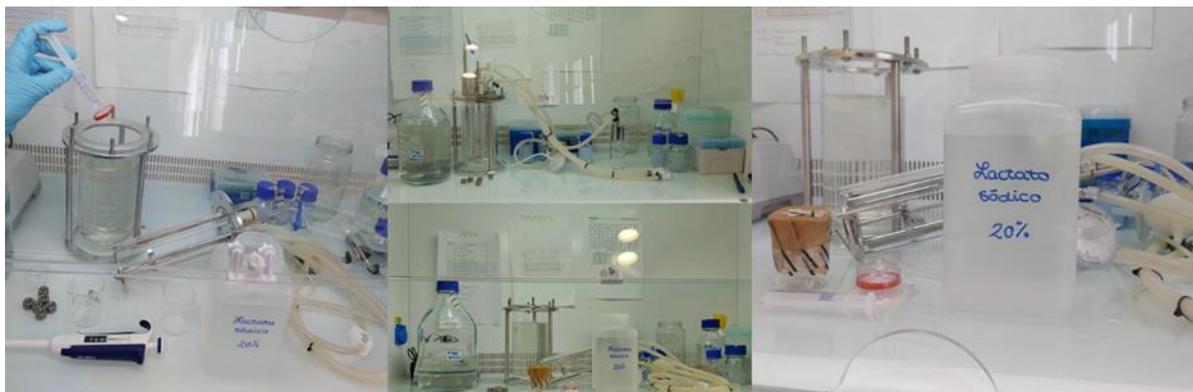
Figura 51. Configuración de los ensayos anaeróbicos en el MiniBio

En todos los ensayos anaeróbicos el procedimiento ha sido el siguiente:

- Toma de muestras mediante bomba *bladder* en recipiente esterilizado.
- Calibración de la sonda de pH del MiniBio.
- Esterilización del MiniBio mediante autoclave; vacío, con las salidas cerradas y pinzas en los tubos.

- Inicio del ensayo. Colocación del MiniBio en su soporte, inyección de nitrógeno hasta que el valor de oxígeno disuelto no pueda bajar más, y en ese momento, calibración de la sonda de oxígeno disuelto. Monitorización del proceso mediante el software para controlar los parámetros del sistema y el programa Luculus del ordenador para el registro de datos. Establecimiento de una temperatura de 25 °C, porcentaje de oxígeno disuelto del 0 %, sin agitación para evitar la oxigenación, y una eficiencia del condensador del 100%.

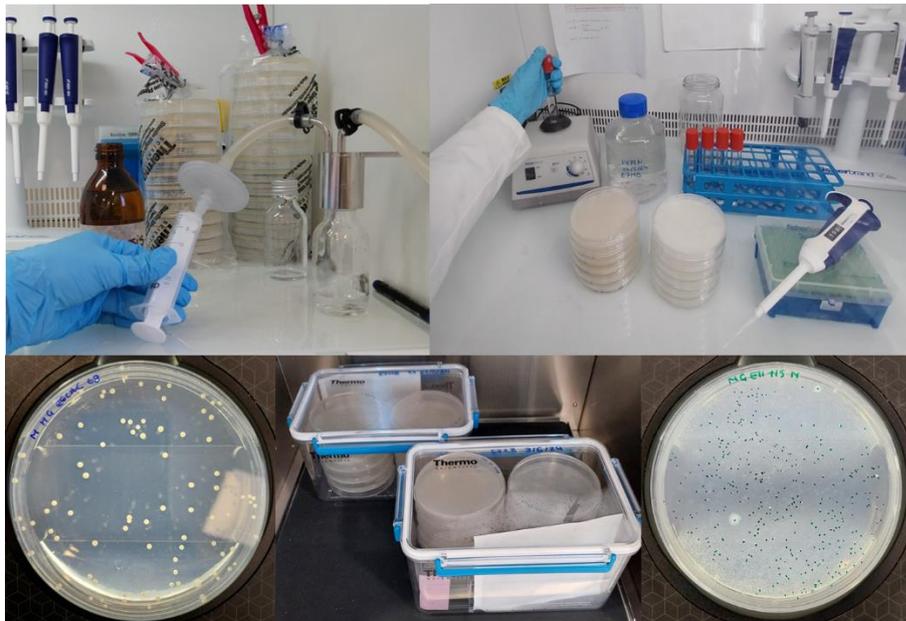
Figura 52. Siembras microbiológicas en medio anaeróbico realizadas en los ensayos

Las siembras se efectuaron en un medio genérico (Plate Count Agar), donde crecen generalmente la gran mayoría de microorganismos, y en un medio mínimo (Bushnell Haas Agar con una dilución de los contaminantes del acuífero de Bailín), en el cual solo son capaces de crecer los microorganismos más especializados. El muestreo t1 se realizó antes de la adición de los dadores de electrones.

A pesar de que se observó cierta degradación de los contaminantes en el ensayo con HRC (E10), no se pudo afirmar que fuera debido a la actuación de la población microbiana, ya que no se pudo detectar actividad en ninguna de las siembras realizadas.

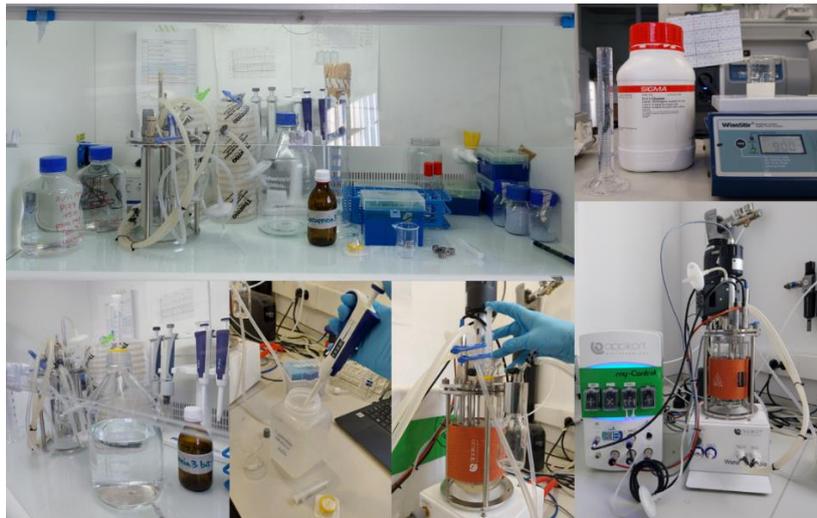
Figura 54. Trabajos de preparación de los ensayos de secuencia en el MiniBio en el laboratorio

Para iniciar la etapa aeróbica se indujeron las condiciones necesarias estableciendo un valor de 60% de oxígeno disuelto con entrada de aire, y se ajustó la relación C:N:P a 100:10:1, adicionando una solución de fosfato diamónico, urea y glucosa.

Por otro lado, 250 ml de la muestra se destinaron al análisis de contaminantes en el laboratorio de Pirenarium, y, 1 ml se destinó a siembras en el laboratorio de microbiología de Bailín en medio mínimo (MM) con Bushnell Haas Agar y una dilución de los contaminantes del emplazamiento y medio genérico (MG) con Plate Count Agar. Ambos medios se sembraron en condiciones anaeróbicas y aeróbicas por separado.

La prueba inicial tuvo una duración de 15 días, 7 en condiciones anaeróbicas y 7 en condiciones anaeróbicas. Los días 1 (t0), 7 (t1) y 15 (t2) se realizaron los muestreos para siembra microbiológica y control de contaminantes.

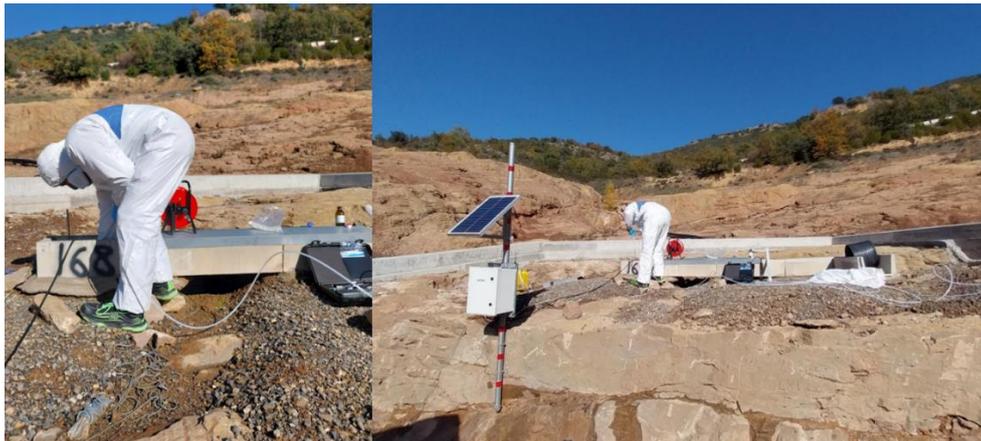
Figura 55. Trabajos de muestreo en el emplazamiento para el análisis de secuenciación de ADN

Durante la toma de las muestras se midieron los parámetros físicoquímicos in situ. Las muestras se tomaron por duplicado, llevándose una de ellas al laboratorio de Pirenarium donde se analizaron los principales contaminantes.

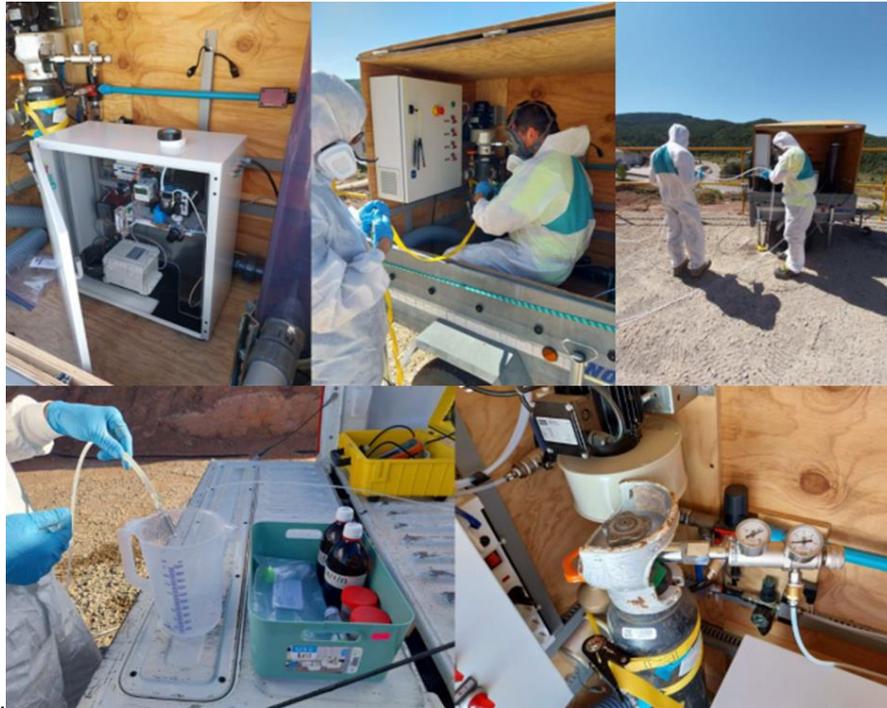
Figura 58. Trabajos previos asociados al ensayo ISBR

Antes de la instalación del sistema en el sondeo de ensayo, se llevaron a cabo trabajos asociados previos que incluyeron el desarrollo del sondeo, un muestreo de condiciones iniciales (*baseline*) en P186 y P179N, pruebas de funcionamiento del sistema y adaptación del cuadro de control.

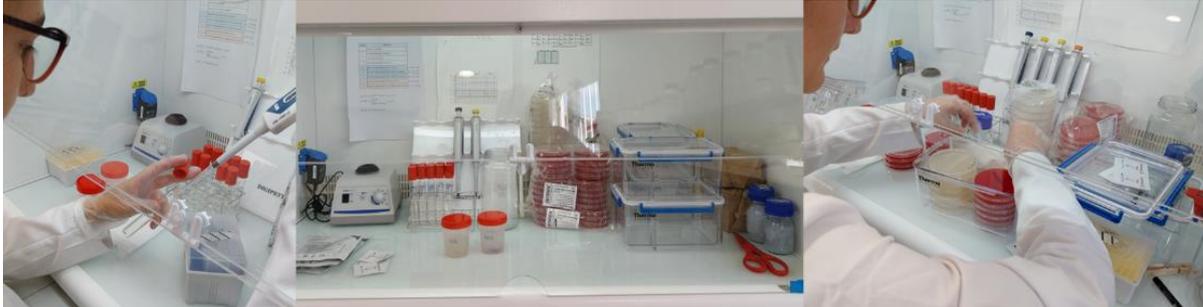
Figura 59. Siembras microbiológicas realizadas en el ensayo ISBR

Tanto en P186 (actuación) como en P179N (observación) se llevaron a cabo siembras microbiológicas en medio genérico (MG) y medio mínimo (MM). Tras las siembras, las placas se colocaron en recipientes herméticos con un producto desplazador del oxígeno (Anaerogen) y un indicador de anaerobiosis, para asegurar las condiciones anaeróbicas.

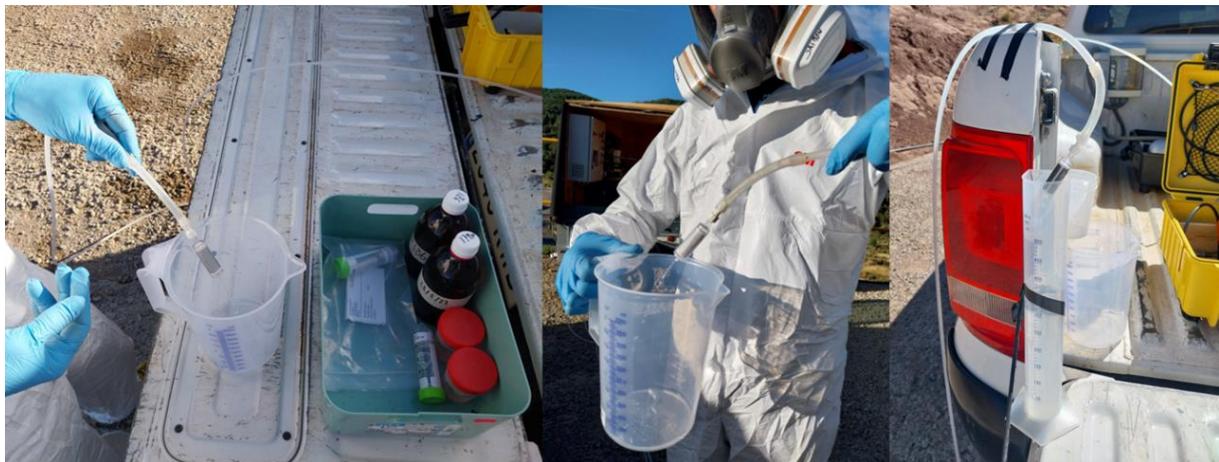
Figura 60. Muestreo microbiológico para el análisis de ADN

A lo largo del ensayo se llevaron a cabo muestreos de agua en P186 para el análisis de ADN para determinar la concentración de genes funcionales con potencial de degradación de los contaminantes existentes.

Estos análisis se efectuaron mediante herramientas biológicas moleculares (MBT, de sus siglas en inglés) en el laboratorio especializado de Microbial Insights, en EE.UU. Los paquetes analíticos seleccionados fueron *QuantArray* y *CENSUS*, que comprenden diferentes genes y microorganismos relacionados con la degradación del benceno, clorobencenos, clorofenoles y HCH tanto por vía aeróbica y anaeróbica.

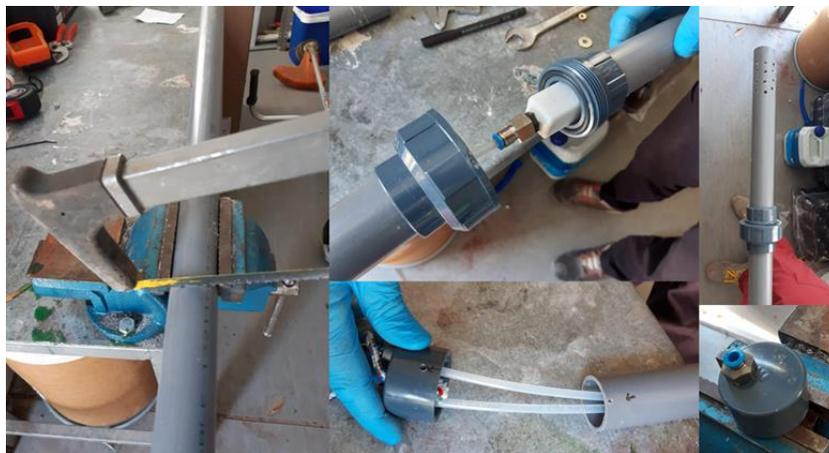
Figura 62. Fabricación de los sistemas de biorremediación del ensayo de Zona de Barrera

En I1 y O1 los sistemas se colocaron a 35 m de profundidad, e inmediatamente encima (a 34 m) se colocó una bomba peristáltica que quedó fija durante el ensayo para realizar los muestreos. Los sondeos de observación también quedaron instalados a 35 m con bombas *bladder* para su muestreo.

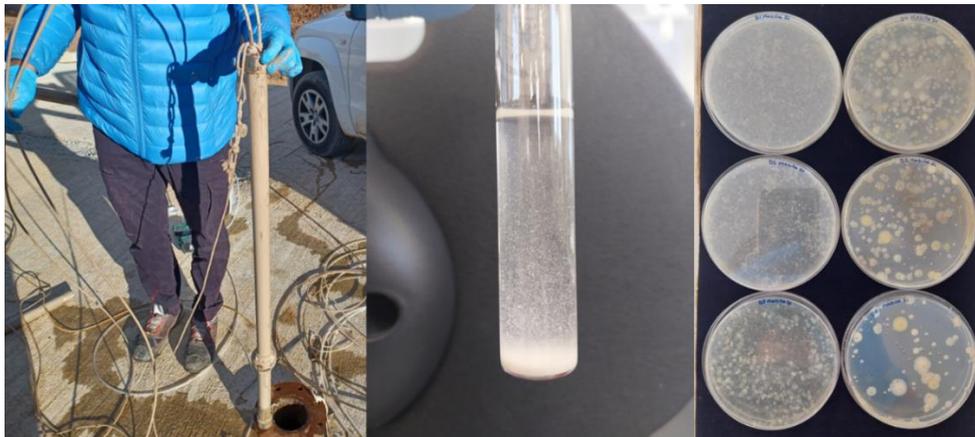
Figura 64. Biomasa encontrada en el sondeo I1 durante el ensayo analizada en el laboratorio de Bailín

El 15 de enero se volvió a sembrar una muestra de la biomasa en medio genérico y medio mínimo para confirmar que los microorganismos que la formaban fueran específicos. Al obtener en ambos medios valores de 10^8 UFC/ml, se pudo afirmar que la biomasa se componía de una aglomeración de microorganismos especializados.

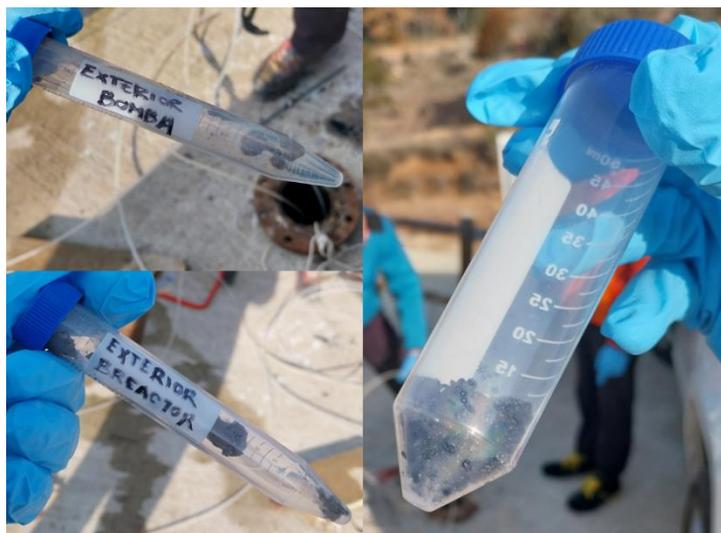
Figura 65. Muestras enviadas a GAIKER para secuenciación de ADN

De esta biomasa se enviaron 4 muestras al laboratorio del Centro Tecnológico de GAIKER, una de la que salía de la bomba al purgar antes de muestrear (A1), otra de la que creció en la superficie de la bomba de encima del biorreactor (A2), una tercera de la que creció en el exterior del biorreactor (A3) y una última del carbón activo de dentro del biorreactor (A4).

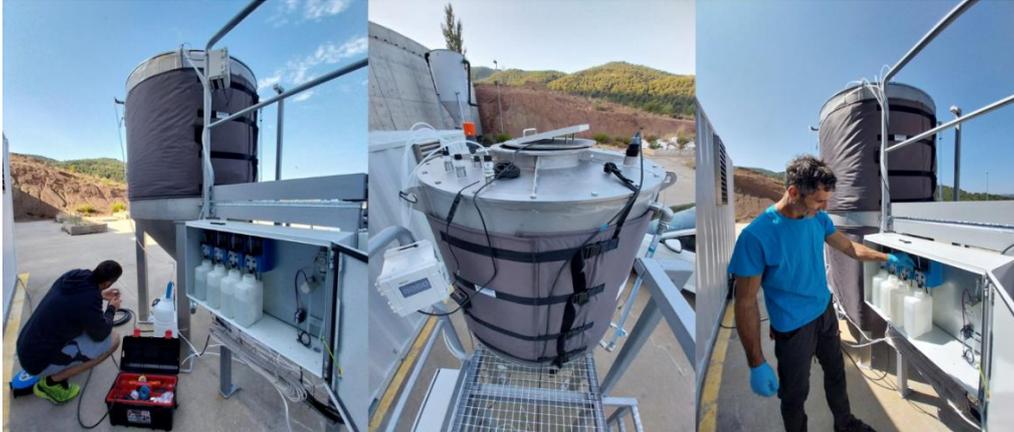
El sistema se compone de un depósito principal de un volumen de unos 2.000 l en el que tiene lugar el tratamiento biológico. Este depósito dispone de una entrada que recoge el agua contaminada procedente del acuífero y una salida para evacuar el efluente tratado. En el [Anexo D](#) se muestra un plano del mismo.

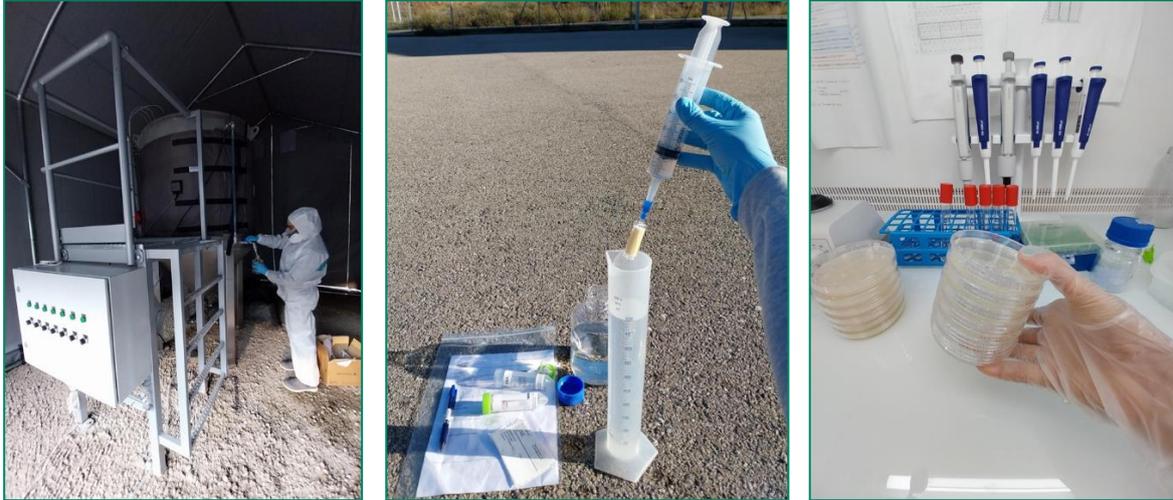
Figura 69. Muestreo de condiciones iniciales y análisis microbiológicos

- Contaminantes principales y nutrientes, en el laboratorio de Pirenarium.
- Siembras microbiológicas, en el laboratorio de Bailín.
- Secuenciación de ADN y análisis de genes funcionales (NGS y QuantArray Chlor), en el laboratorio especializado Microbial Insights.

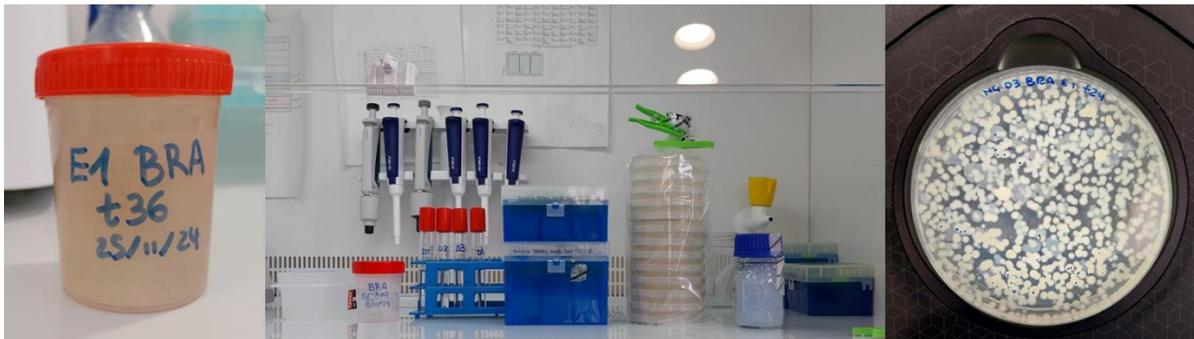
Figura 70. Siembras microbiológicas asociadas al ensayo del biorreactor aeróbico de campo

- Muestras para análisis de contaminantes: cada 7-10 días para analizar contaminantes en el laboratorio Pirenarium.
- Siembras microbiológicas: cada 7-10 días en condiciones aeróbicas. Para las siembras se utiliza un medio genérico (MG) a base de Plate Count Agar y un medio mínimo (MM) a base de Bushnell Haas Agar y una dilución de contaminantes del emplazamiento.
