"SERVICIO DE DEPURACIÓN, ANÁLISIS Y GESTIÓN LABORATORIO, ASISTENCIA TÉCNICA A LA DIRECCIÓN FACULTATIVA Y SEGUIMIENTO PARA LOS ESPACIOS AFECTADOS POR LA CONTAMINACIÓN DE HCH (ANTIGUA FACTORIA DE INQUINOSA, VERTEDEROS DE BAILIN Y SARDAS), VIGILANCIA RÍO GÁLLEGO, COORDINACIÓN DE SEGURIDAD Y SALUD Y DE **ACTIVIDADES EMPRESARIALES. AÑO 2023-2025"**

PROVINCIA: HUESCA

3. INFORME FINAL TRABAJOS DE MANTENIMIENTO EN LOS ESPACIOS AFECTADOS POR LA CONTAMINACIÓN DE HCH, CELDA NUEVA, AGUAS SUBTERRÁNEAS Y TRABAJOS EN LAS INFRAESTRUCTURAS DE CONTROL Y SEGUIMIENTO.

ANUALIDAD 2024 1er SEMESTRE

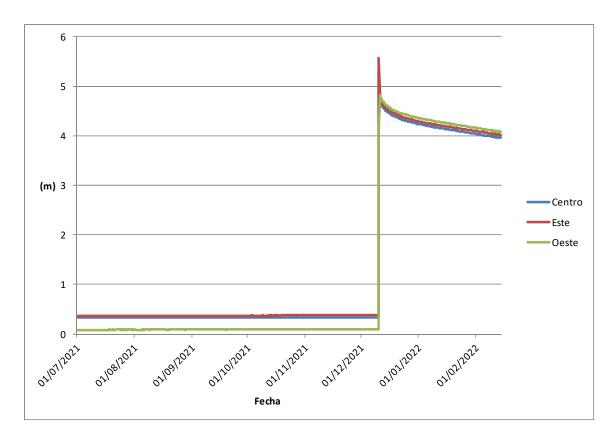
exactamente igual, el nivel se mantuvo continuo y estable hasta el 10 de diciembre de 2021 donde sufre un aumento repentino.

Figura. Gráfico de evolución de niveles de los pozos de control de fugas jul. 2021 – feb. 2022. Medición con sonda cada 12 horas.

Con la experiencia acumulada durante estos años de seguimiento y control de los pozos, se constata que, al bombear, por ejemplo, en el pozo de goteo central el nivel de los pozos este y oeste también desciende, lo que confirma que el nivel de agua inicial en los tres pozos de goteo está comunicado. Todo esto indica que los tres pozos tienen un comportamiento independiente por debajo de un cierto nivel de agua, pero que una vez superado dicho nivel los 3 pozos se comunican y pasan a comportarse de un mismo modo.

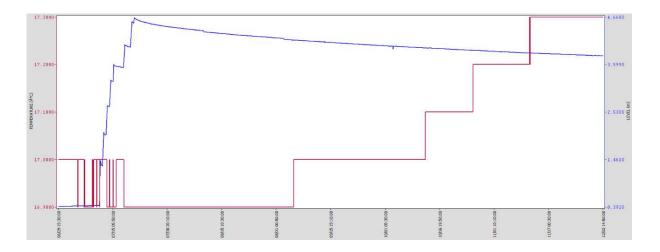
En marzo de 2022 se comenzó a desarrollar el ensayo de trazadores. Se desarrollaron diferentes actuaciones con el objetivo de comprobar la estanqueidad de los niveles de impermeabilización de la nueva celda. Con este trabajo se pretendía determinar la impermeabilidad del paquete de seguridad (nivel de goteo) y su interconexión con pozos de lixiviados y niveles de drenaje subsuperficiales. Tras vaciar los pozos de goteo, lo que provocó deprimir la columna de agua dentro de éstos, se inyectó una disolución de bromuro (trazador) al interior del nivel de control de fugas, elevando la cota de nivel de agua en 4,3 m aproximadamente, alcanzado un nivel similar al de diciembre de 2021, habiendo bombeado un total de 34 m³. Durante el tiempo de observación se apreció que el nivel de agua descendía.

Figura. Gráfica de nivel (m) del pozo central, segundo semestre 2022.

En diciembre de 2022 se hizo entrega del informe de seguimiento del ensayo de trazadores incluyendo gráficos con el nivel de agua medido, todos los datos analizados e información disponible, resultados y conclusiones. No se pudo definir con exactitud cómo se produjo la entrada masiva de agua dentro del nivel de goteo que provocó la repentina subida de nivel dentro de los pozos, y es difícil concretar con precisión hacia donde se ha desplazado la masa de agua contenida dentro de los pozos de goteo y que ha hecho que el nivel disminuya.

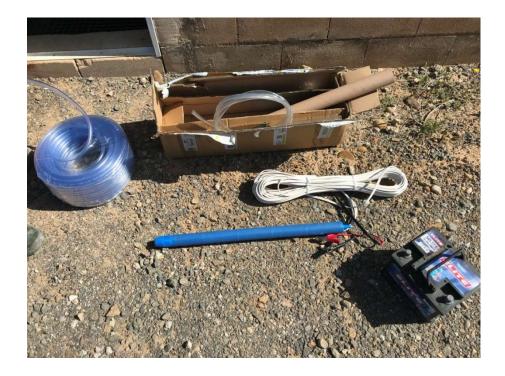
En resumen, los pozos de goteo se encontraban llenos desde que se desarrolló el ensayo de trazadores y es necesario su vaciado. Como se ha comentado, en la misma operación para sustituir las sondas de medición se introdujo una tubería por la que extraer agua, para el vaciado de los pozos, conectándola a una bomba de aspiración. Durante los primeros años esta era la manera de proceder para vaciar los pozos, pero la tubería de impulsión se cegó y hubo que retirara, sustituyéndola por el uso de una bomba sumergible de 12V. Esta manera de actuar tiene el inconveniente de que hay que sacar la sonda para introducir la bomba, ya que la conducción habilitada para mediciones y muestreo no tiene sección suficiente para alojar ambos elementos, produciéndose una parada en el registro de datos.

Foto. Bomba sumergible de 12V.

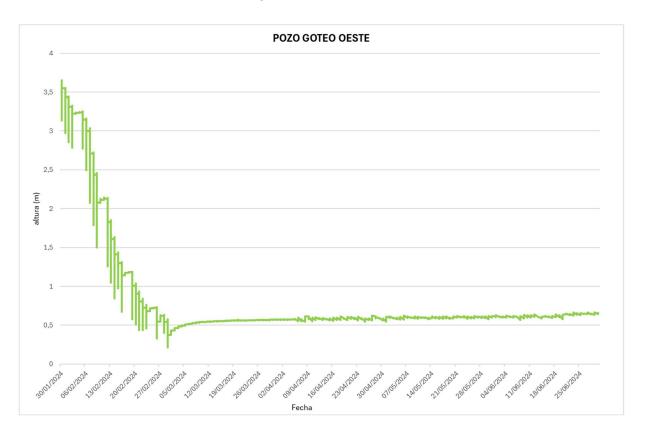
Atendiendo a las gráficas de nivel de los pozos de goteo durante el primer semestre del 2024, se aprecia que el nivel de agua comienza manteniendo el nivel observado durante el segundo semestre del año 2023. A finales del mes de enero, cuando comienzan las labores de vaciado, se produce un descenso de la columna de agua. Los saltos que se producen en el pozo oeste durante este tiempo se deben a cada uno de los bombeos realizados dentro del pozo y a su periodo de recuperación. Al encontrarse en carga la tubería, cada vez que se para la bomba se vacía produciendo una recarga.

Una vez alcanzada una situación de equilibrio, se paralizan las maniobras de bombeo para comenzar con la observación de los niveles. A partir de este momento se repite el modelo dentro de los tres pozos, donde el nivel parece haberse estabilizado tras un descenso de nivel más rápido al principio, fruto de la extracción de agua.

Figura. Gráfica de nivel (m) del pozo oeste durante el primer semestre del 2024.

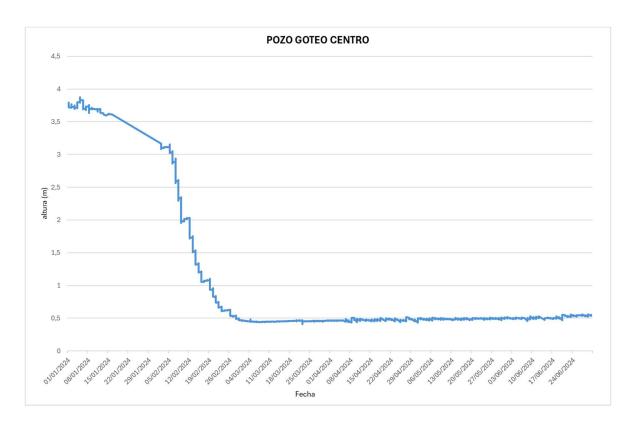
Figura. Gráfica de nivel (m) del pozo central durante el primer semestre del 2024.

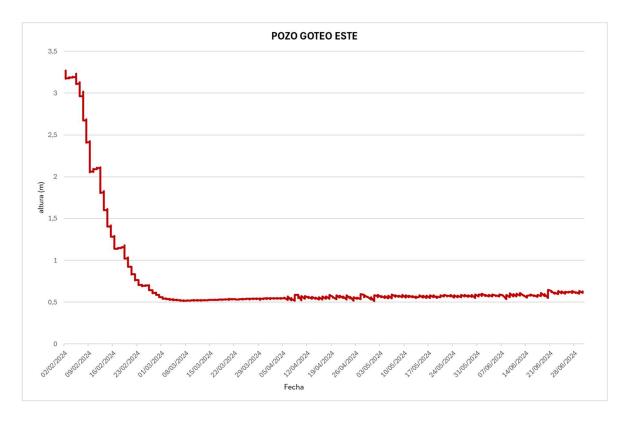
Figura. Gráfica de nivel (m) del pozo este durante el primer semestre del 2024.

Es difícil explicar el comportamiento dentro de los pozos de goteo y control de fugas, ya que se observa una ligera tendencia a la recuperación del pozo una vez realizada las labores de extracción de agua. Dicha recuperación es continua y controlada, y tiende a estabilizarse y mantener el nivel constante, siempre hablando de un pequeño volumen de agua y unos centímetros de subida de nivel, probablemente debida a algún tipo de fenómeno de condensación interior o efecto llamada.

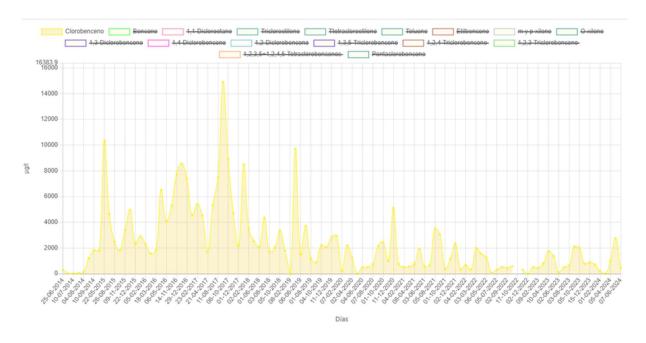
Las concentraciones son muy variables, con picos y disminuciones, que estarían asociadas a la degradación y evaporación en los bombeos y mediciones (se remueve y varía al vaciar,

volviendo a aumentar en los descansos entre bombeos).

Figura. Concentración de clorobenceno pozo lixiviado central. Muestreos históricos 2014-2024.

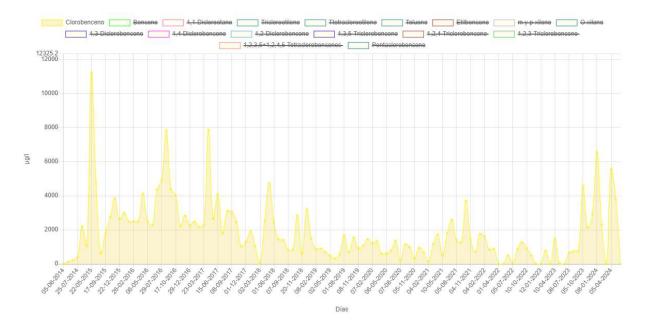
Figura. Concentración de clorobenceno pozo lixiviado este. Muestreos históricos 2014-2024.

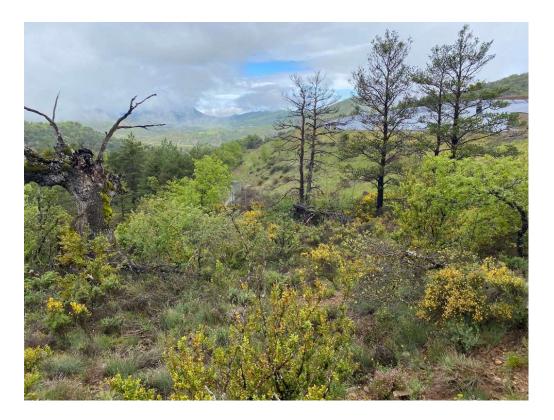
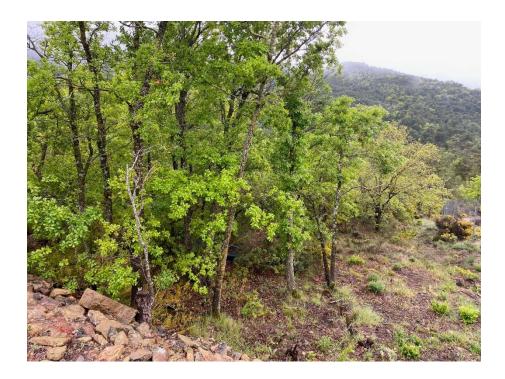
Foto. Arbolado sureste nueva celda.

Se ha eliminado una zona arbolada al sureste de la nueva celda como medida de prevención ante futuros incendios, evitando así la continuidad horizontal del combustible en este estrato. Se procedió al corte de arboles, desramado y troceado, para su posterior carga y transporte hasta la estación de transferencia. Fue necesario la apertura de pista de acceso para poder cargar el material.
