MEMORIA ANUAL 2023

Servicio de Seguimiento Hidrogeológico de Bailín, Sabiñánigo (Huesca)
Expediente 1404-4422-2019/18
Prórroga 1 de mayo 2023 a 7 septiembre 2024

Project number: 60694688
Referencia informe: 2024/106

10 junio 2024

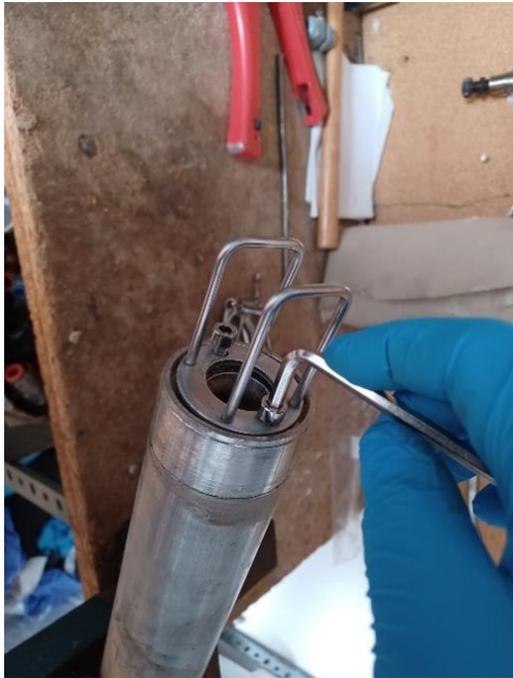
Mantenimiento de la bomba del P94

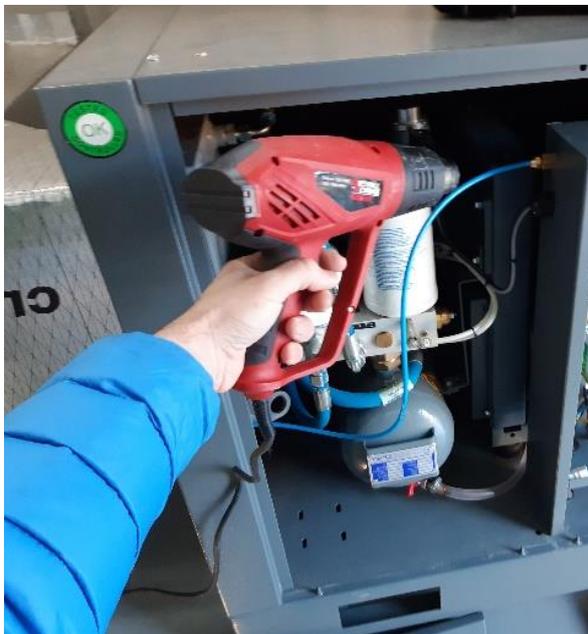
Descongelación del compresor de la zona de barrera

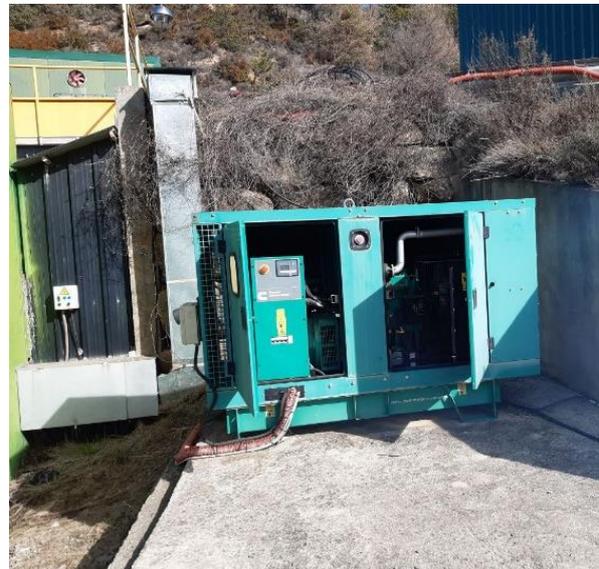
Revisión y purgado del generador de emergencia

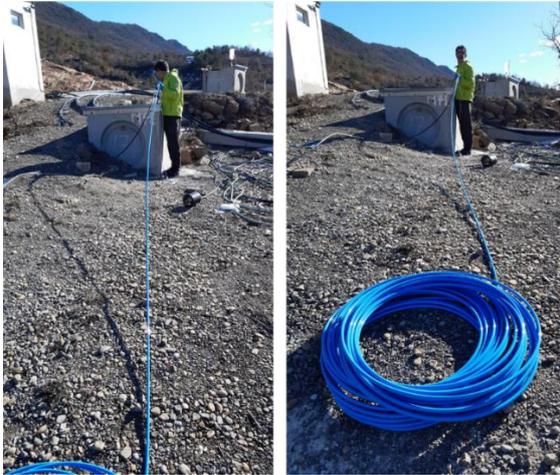
Cambio de tuberías de bombeo

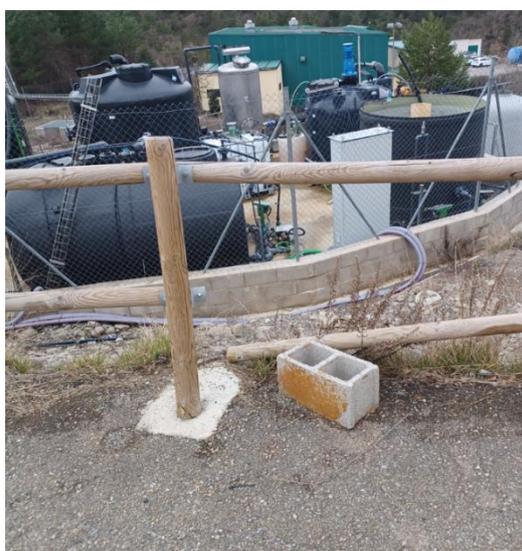
Reparación valla de madera

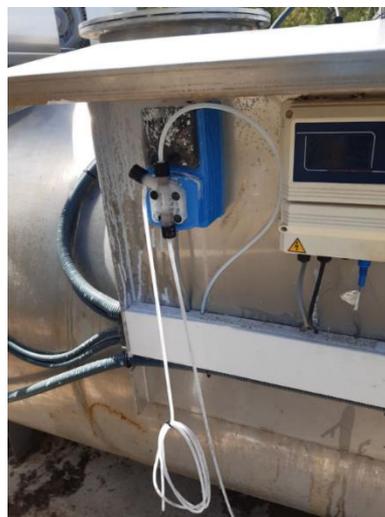
Reparación de la tubería dosificadora de sosa en la planta de sosa

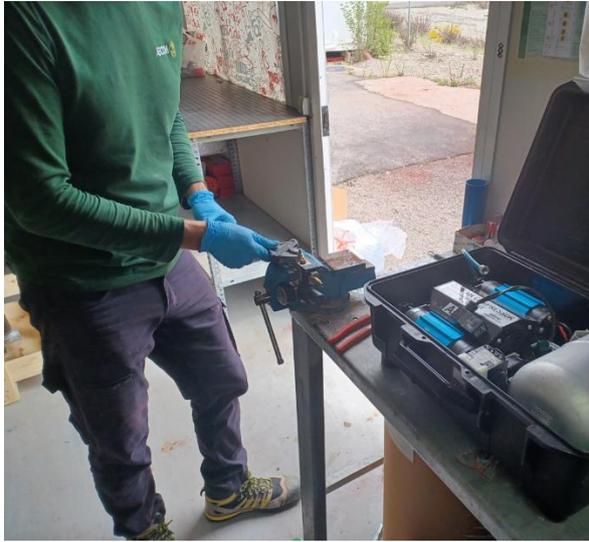
Rediseño de la electroválvula del compresor-maletín

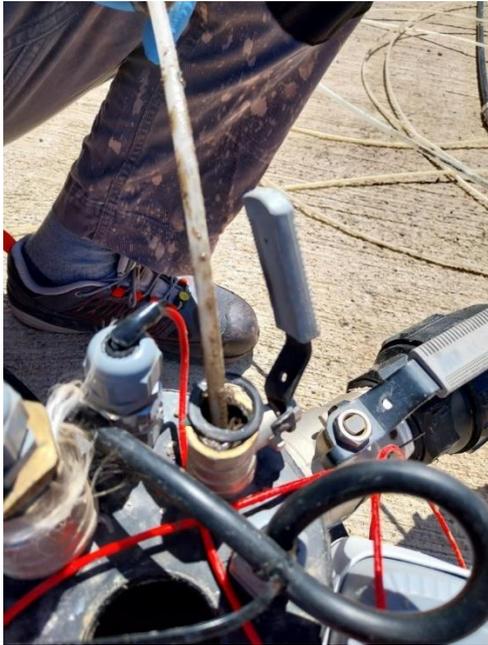
Cambio difusor O1

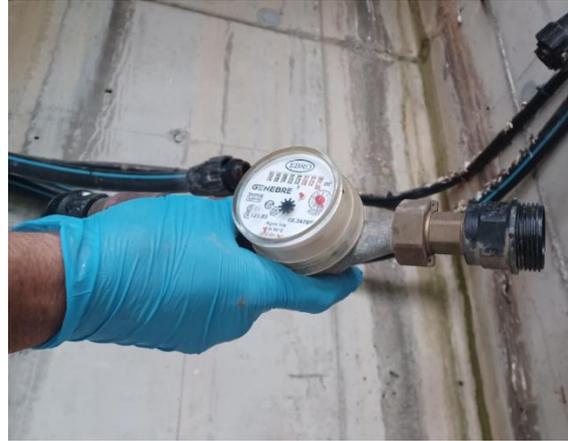
Mejora en el sistema de bombeo instalado en el Barranco 3

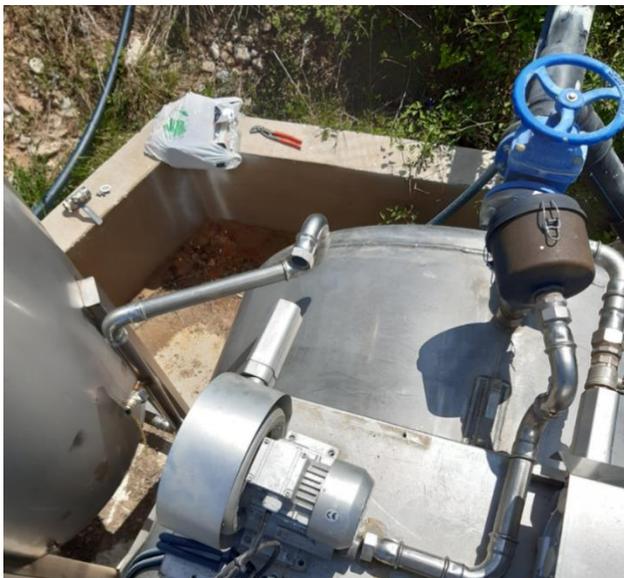
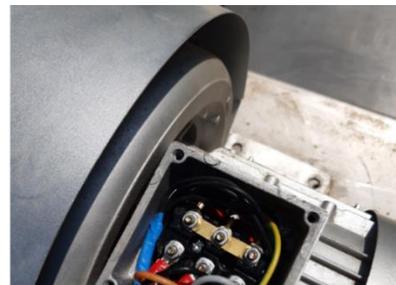
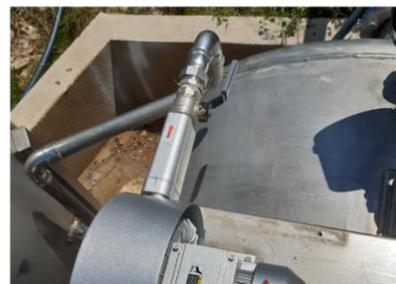
Cambio bomba extracción de la planta de sosa

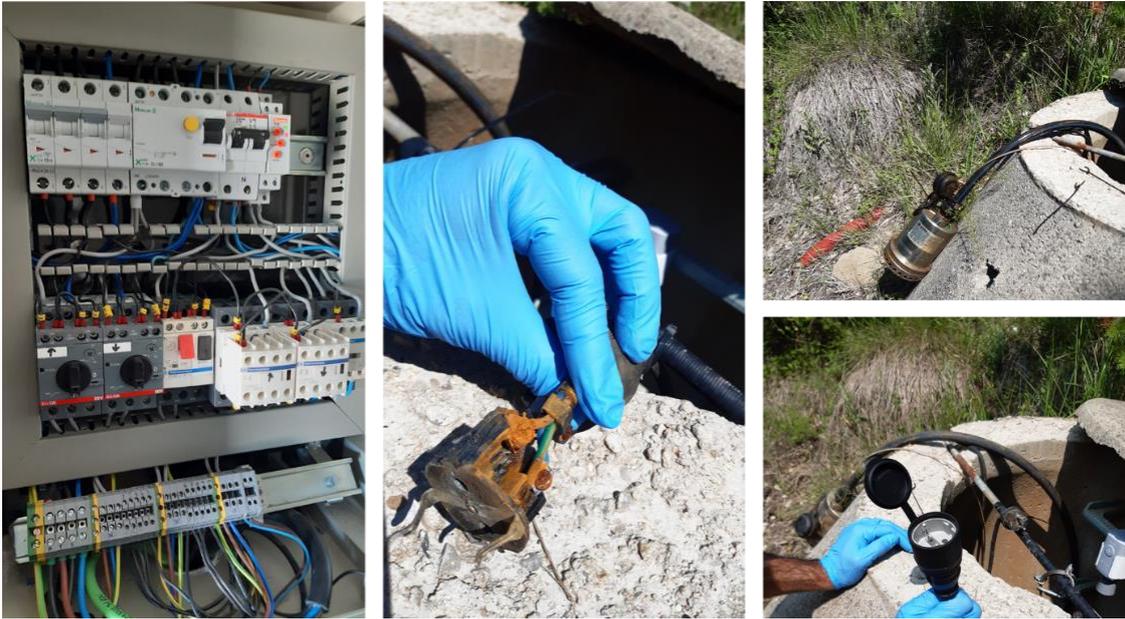
Reparación enchufe Bomba del barranco 3

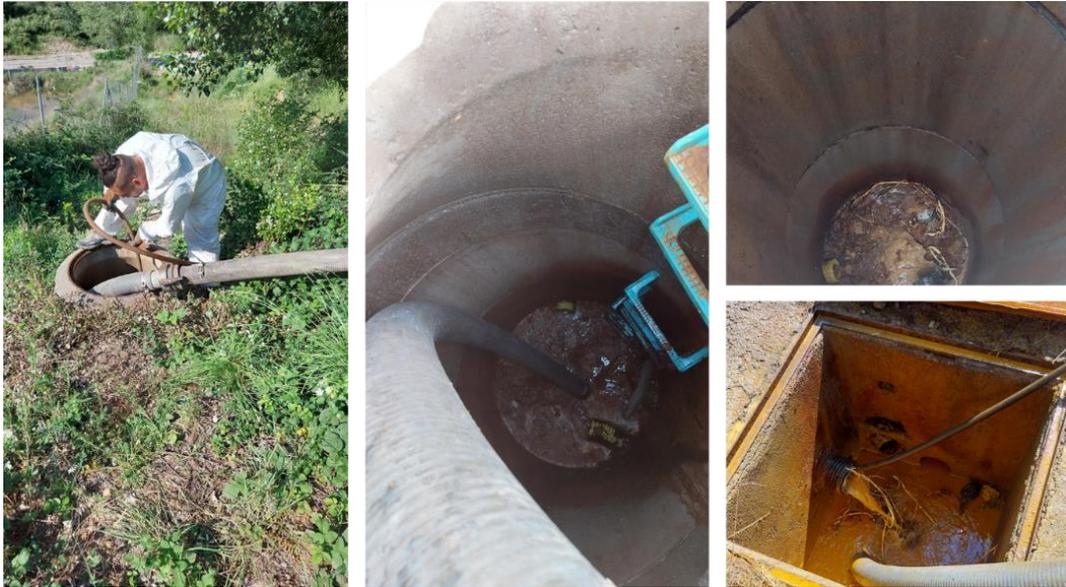
Limpeza de drenajes de la Zona 0: Limpieza arqueta sur

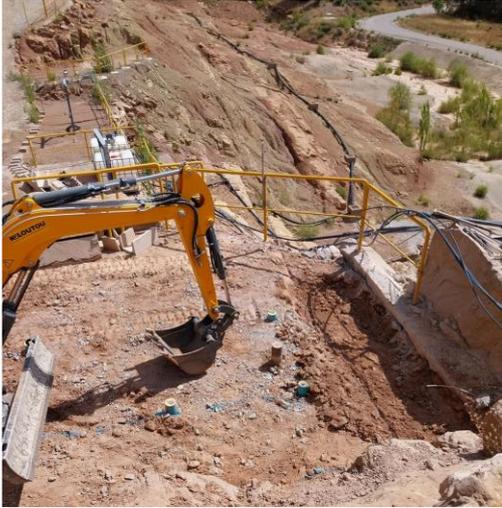
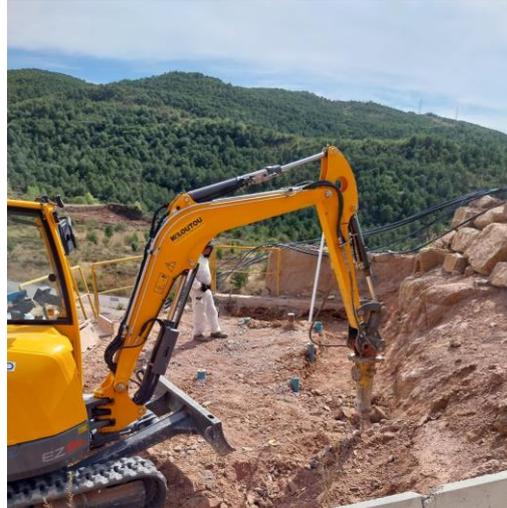
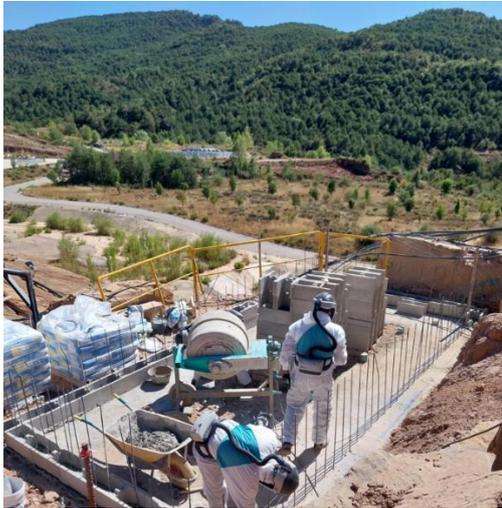
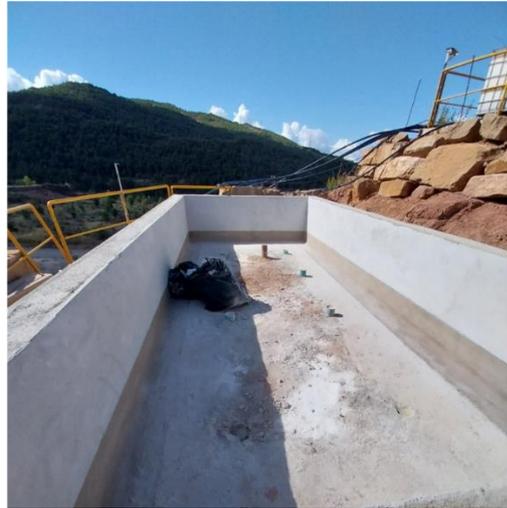
Construcción de la balsa de infiltración

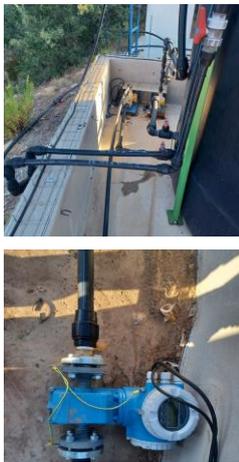
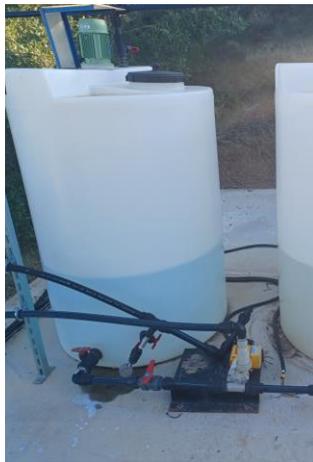
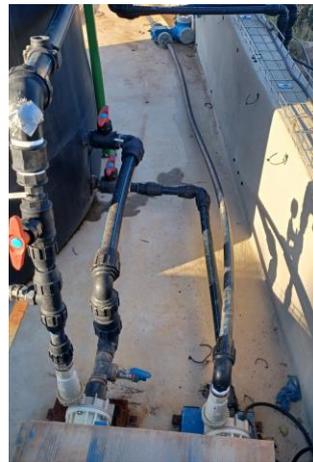
Conexión de los equipos existentes de la balsa de infiltración

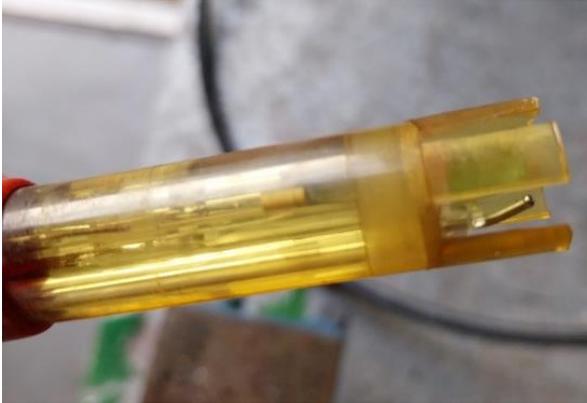
Sustitución sensor pH multiparamétrica
MP03

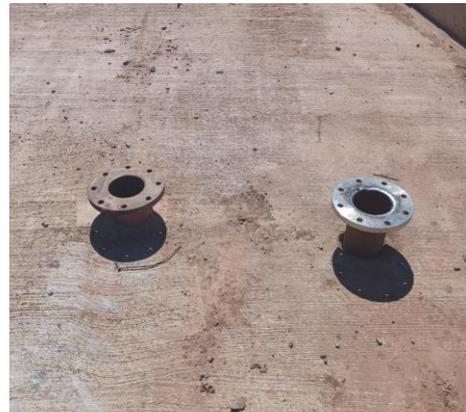
Instalación de cabezales con brida en
I1S y O1S

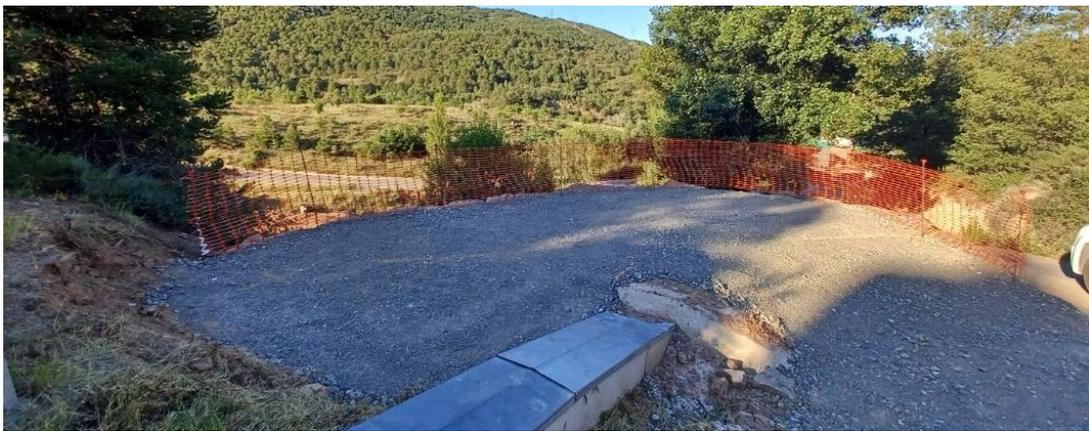
Vallado de la plataforma situada en la Zona 0

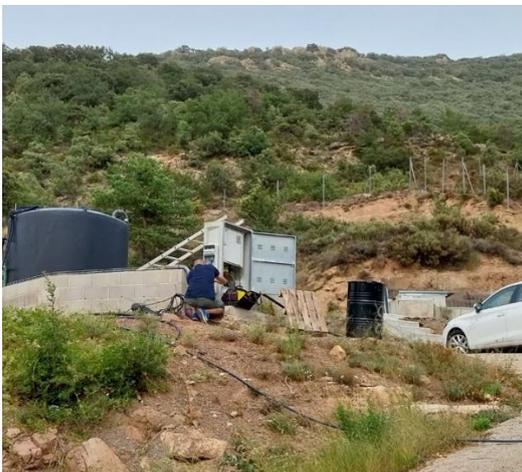
Mejora de la instalación eléctrica de
alimentación e iluminación del vaso

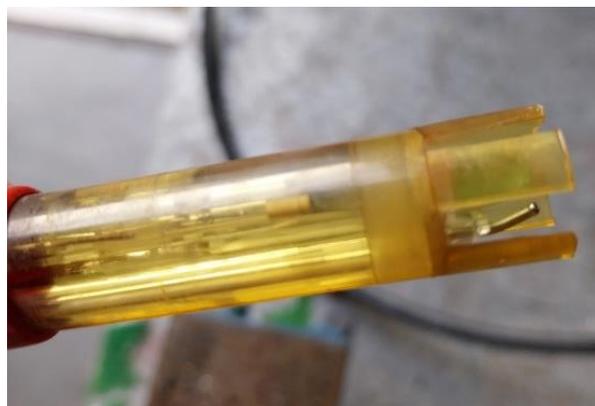
Sustitución del electrodo de la sonda
TLC 3

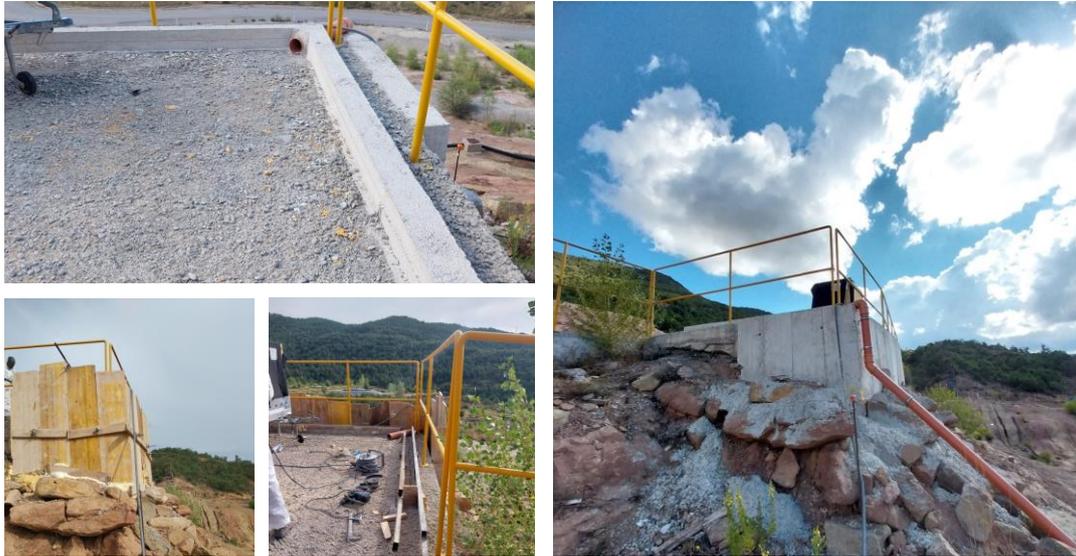
Reparación escollera P186

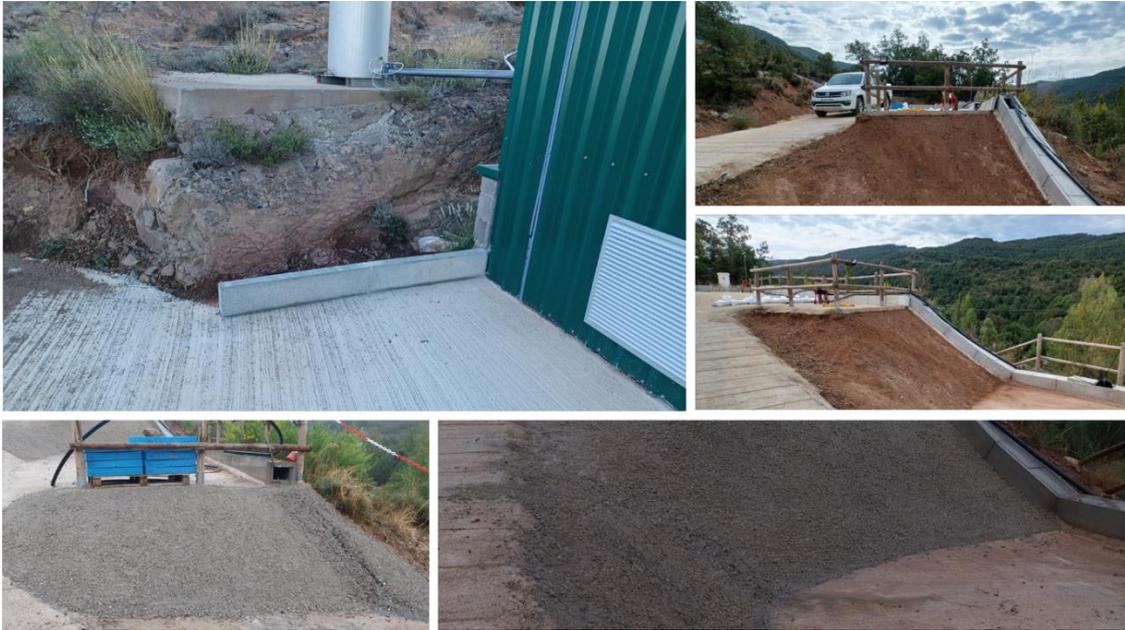
Adecuación zona barrera

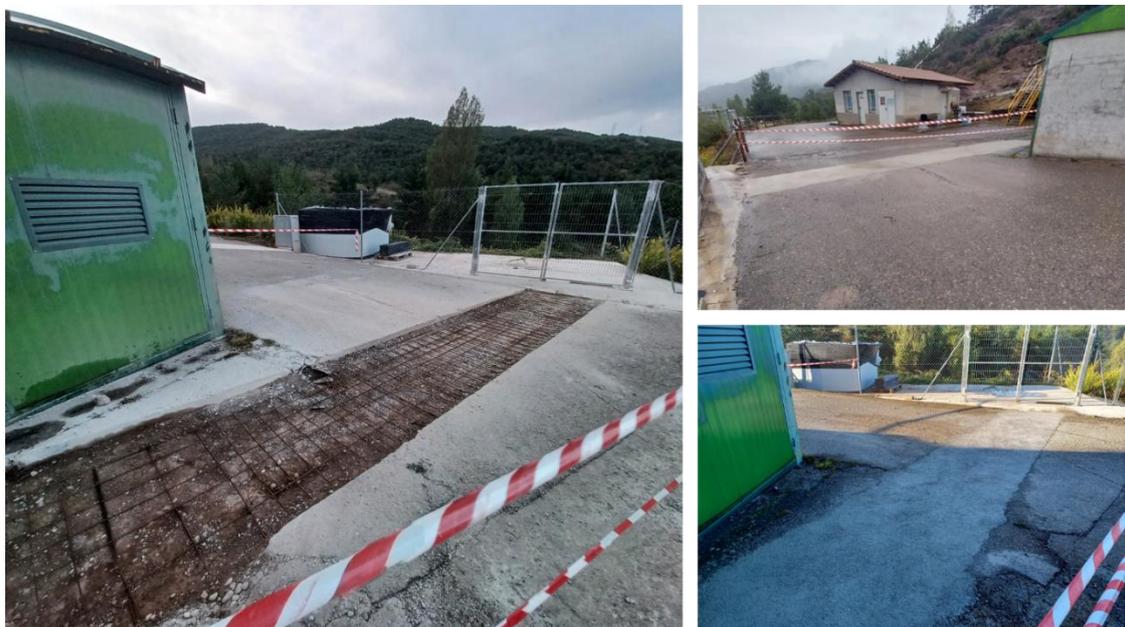
Reparación del bache de la zona industrial

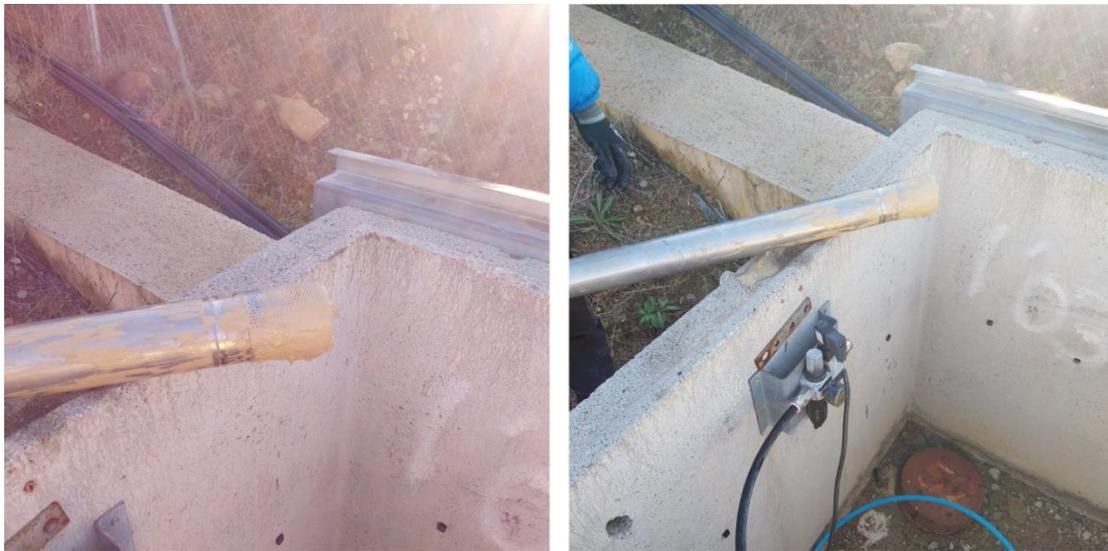
Sustitución bomba P52 y revisión de la electroválvula

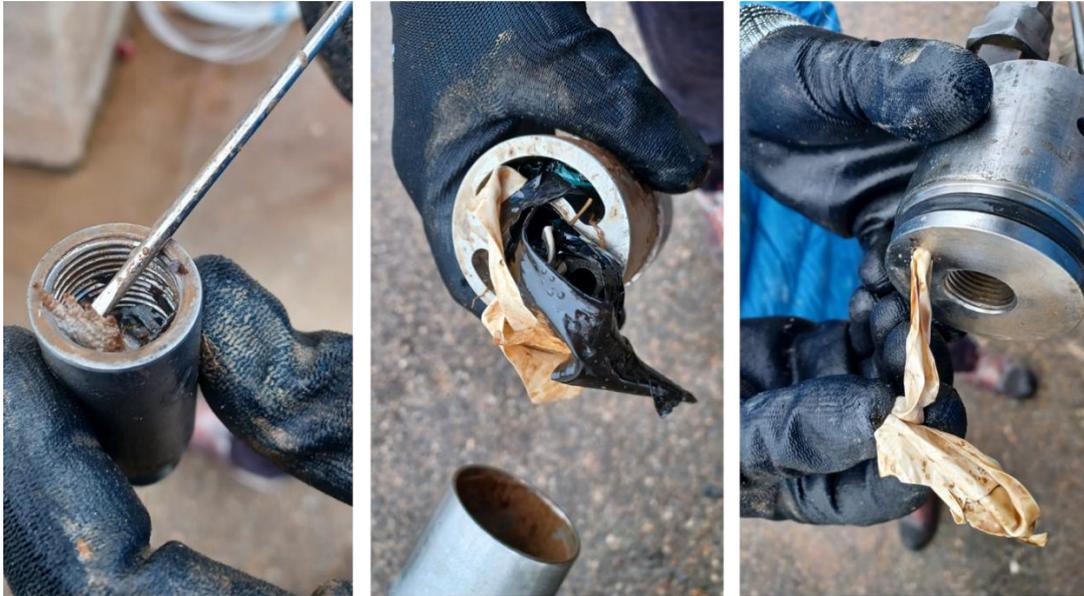
Mantenimiento bomba P171

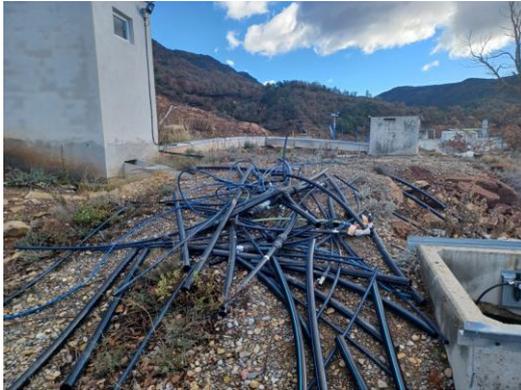
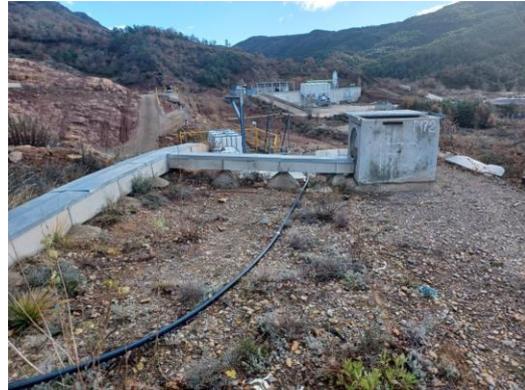
Limpeza de las mangueras del LIFE
